INFORME TÉCNICO

FRONTÓN BETI-JAI DE MADRID

ESTADO ACTUAL

Y RECOMENDACIONES URGENTES DE ACTUACIÓN

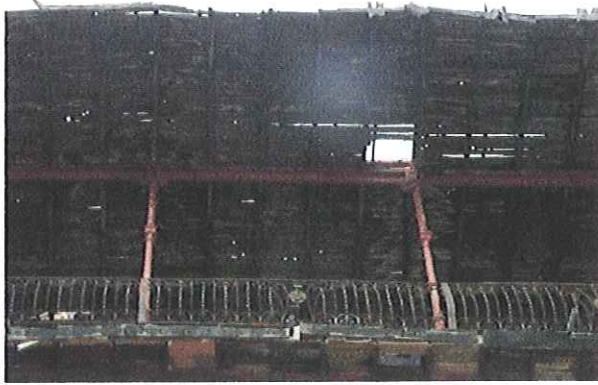
Entablado del alero

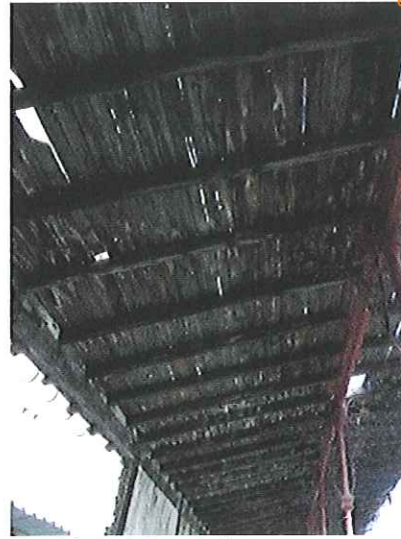
Entablado del graderío

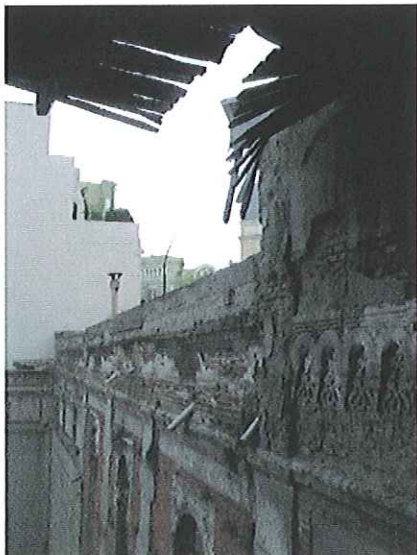
Remates en el extremo sur

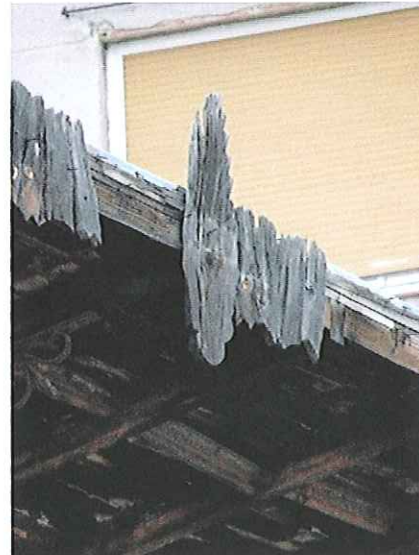
Restos de lambrequines originales

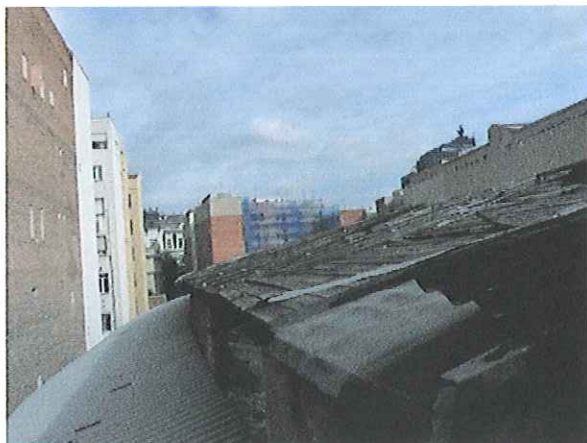
Placas de zinc desaparecidas

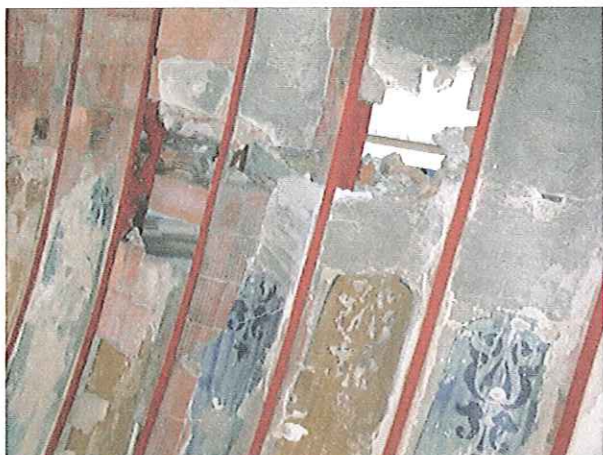
En cuanto a los revoltones o bovedillas de ladrillo, la degradación es bastante acusada, sobre todo en los pisos altos donde las entradas de agua han sido mayores. Hay roturas de piezas frecuentes, yesos caídos o degradados y rasillas cerámicas que muestran descomposición. A pesar de ello se conserva una muestra significativa de las pinturas de los techos que permitirían su restauración fidedigna.

Estado de los revoltones decorados del forjado de tercera planta

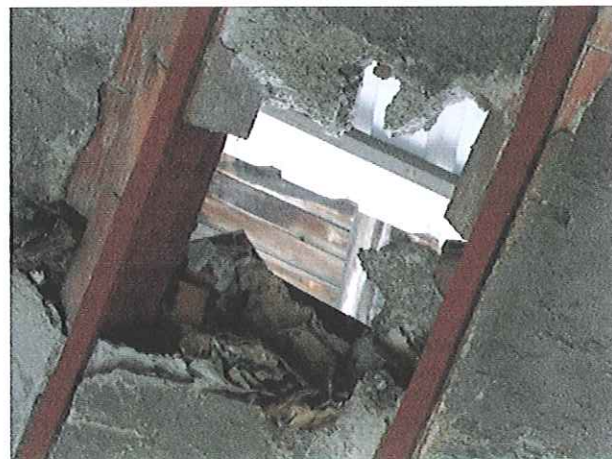
Detalle de los revoltones degradados

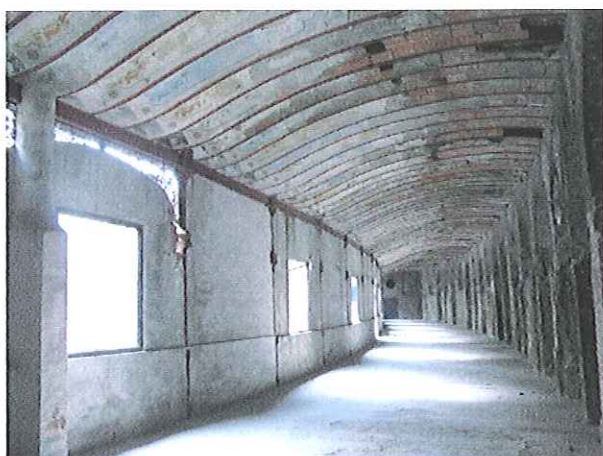
Graderío del tercer piso con el singular forjado curvado y la galería cegada

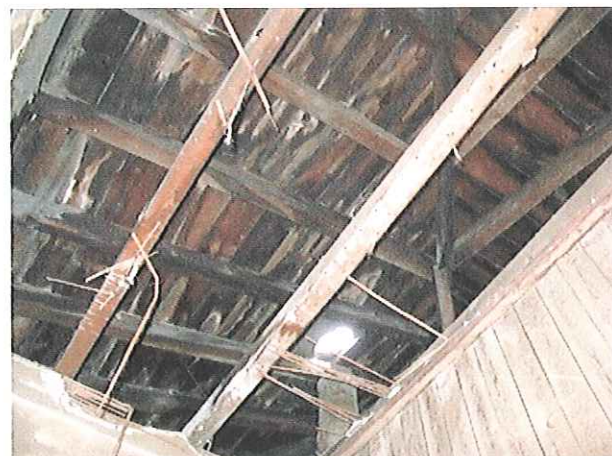
Cubierta del torreón con el cielorraso desprendido

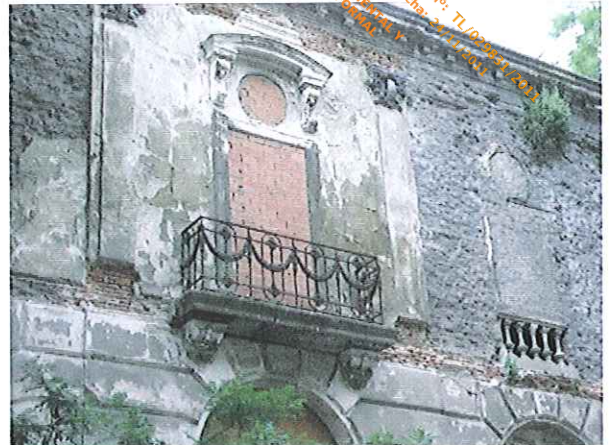
Parcheado con cemento de los revocos originales

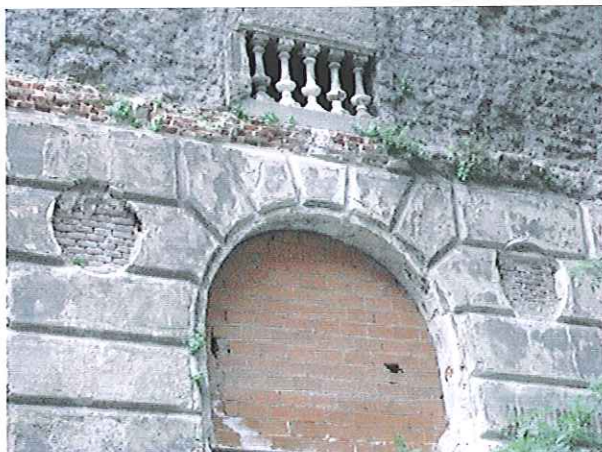
Medallones desprendidos

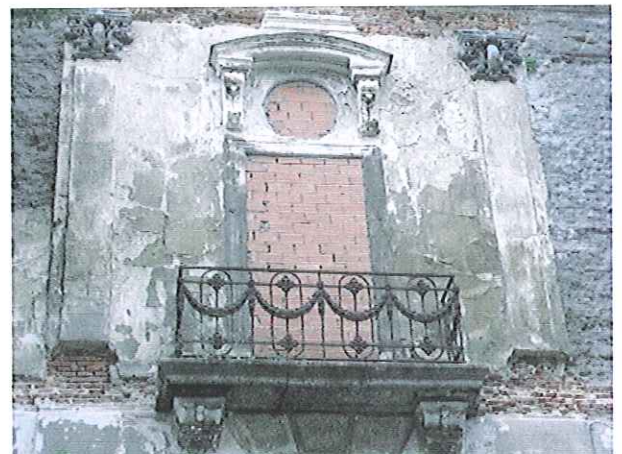
Detalle de los desperfectos causados por el anterior andamioje

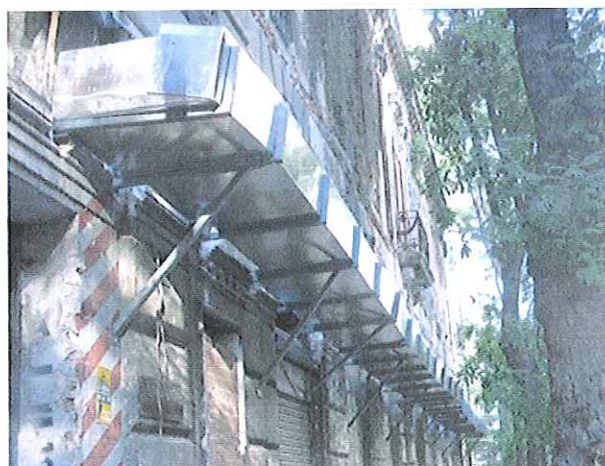
Actualmente el edificio está mallado con redes de protección para evitar caídas de fragmentos sobre los viandantes, y dispone de una bandeja de protección a la altura del primer forjado, que a simple vista ofrece un aspecto de precariedad e inconsistencia, y está además clavada en el muro afectando a sus partes ornamentales.

La agresiva y endeble protección instalada por la propiedad

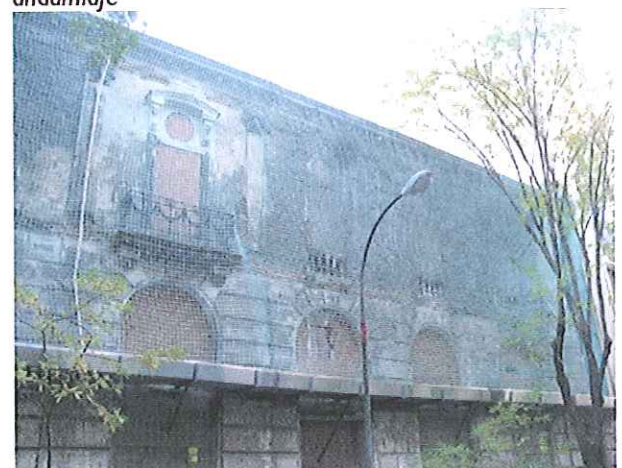
Las mallas que envuelven la fachada en su estado actual

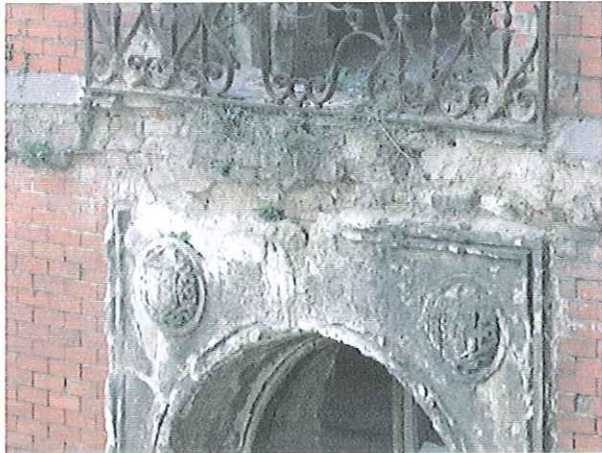
Desprendimiento de molduras de impostas

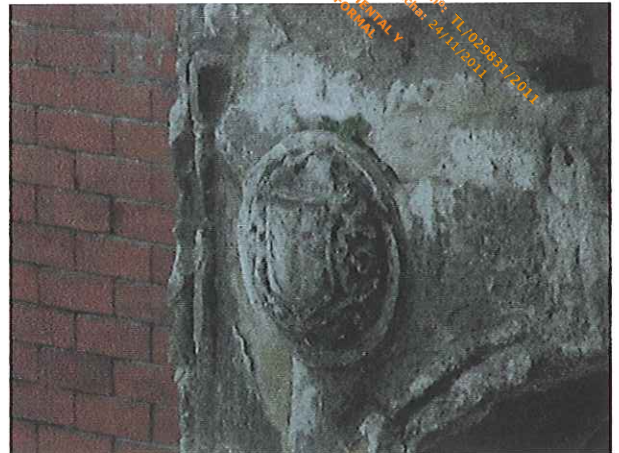
Detalle de ornamento heráldico degradado

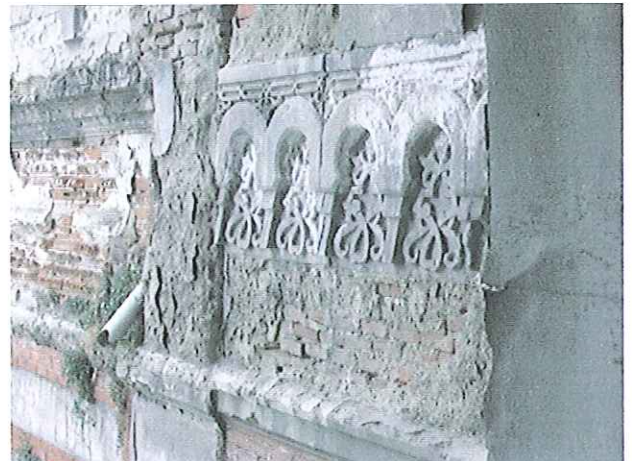
Muestra de la ornamentación original de cornisa parcialmente desaparecida

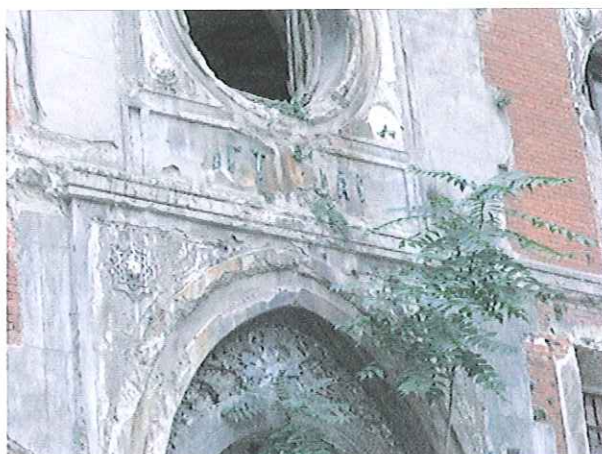
Restos del rótulo original "Beti-jai" de bronce, bajo el marcador desaparecido

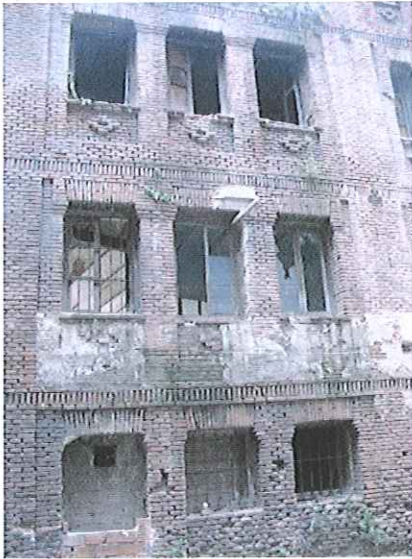
Estado de la fábrica de ladrillo en la cara norte

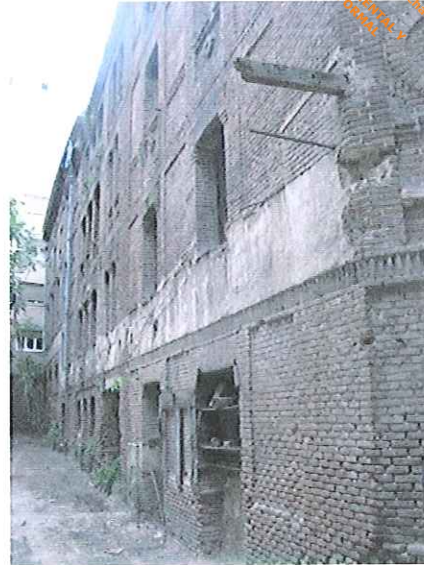
Vista de la cara norte con huellas de construcciones adosadas

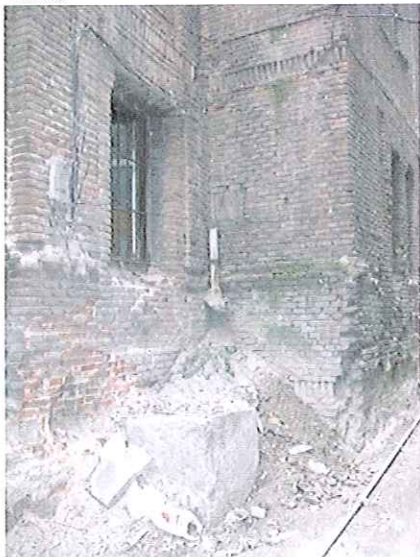
Degradación de la fábrica de ladrillo en el basamento de la cara oeste

2. Reparación de los muros de ladrillo con piezas de calidad similar a las originales, sustituyendo piezas rotas o desgastadas, tapando orificios y coqueras y repasando los morteros degradados de las juntas de las fábricas.

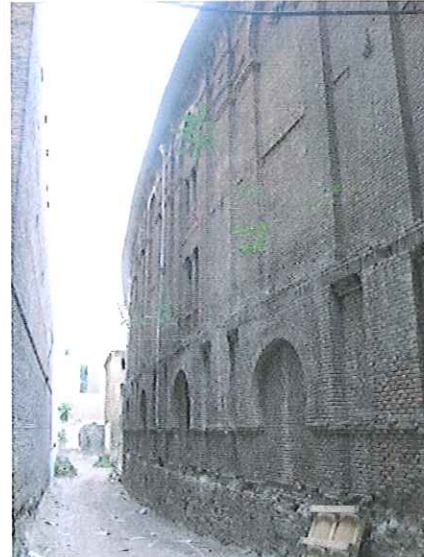
Esa misma humedad es la causante del crecimiento de vegetación parásita que está contribuyendo a la degradación del ladrillo y los morteros que cohesionan la fábrica, observándose la presencia de numerosas herbáceas pero también de árboles de crecimiento rápido y raíz potente como el *Ailanthus Glandulosa*,. en varios puntos de estas fachadas.

Vista general de la cara oeste con vegetación parásita

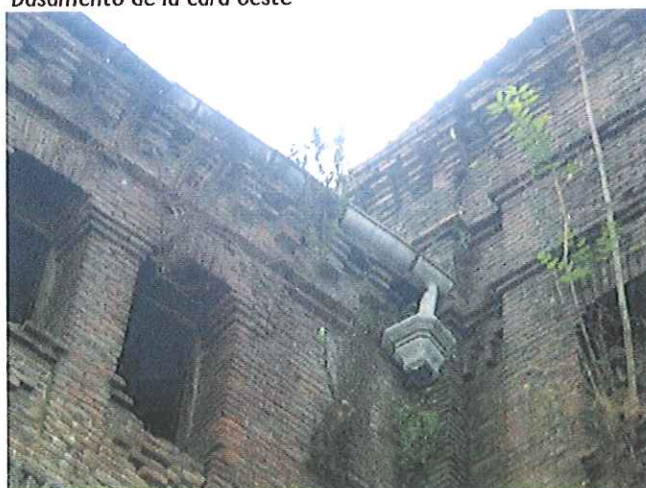
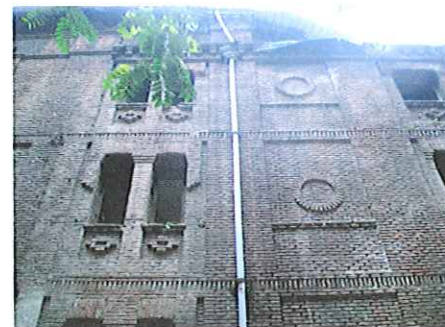
Todo el sistema de evacuación de pluviales, del que aún quedan restos de canales, cazoletas de recogida y bajantes de zinc, está roto o desaparecido. Otra grave amenaza, producto de esta degradación provocada por la humedad, es la presencia de ladrillos sueltos en las hiladas de la cornisa.

Canalones rotos o desaparecidos y vegetación parásita en los extremos oeste y norte de la torre trasera de escaleras

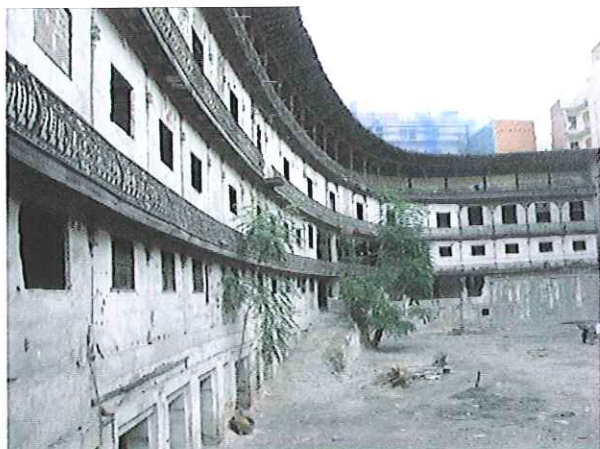
Vista general del graderío tapiado

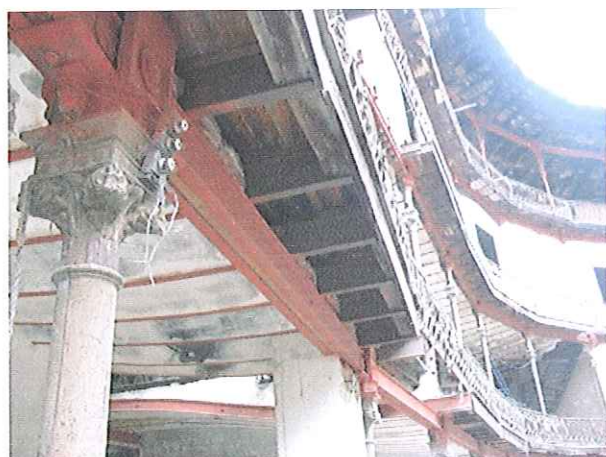
Cielorraso desaparecido en el voladizo del piso primero

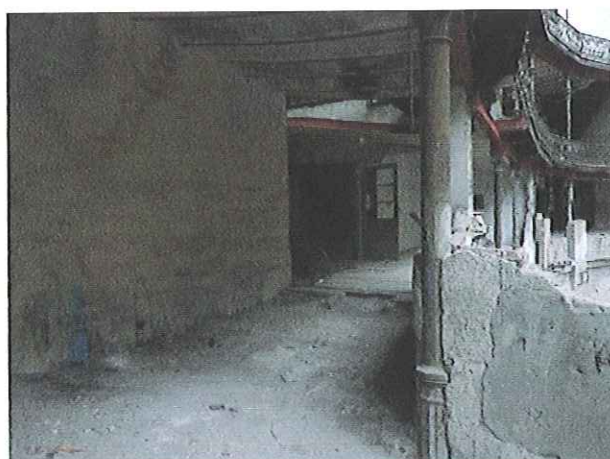
Detalle de columnas embebidas en los tabiques añadidos

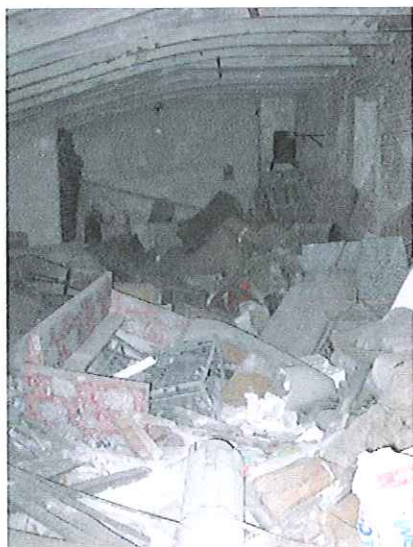
Acumulación de escombros bajo la grada inferior

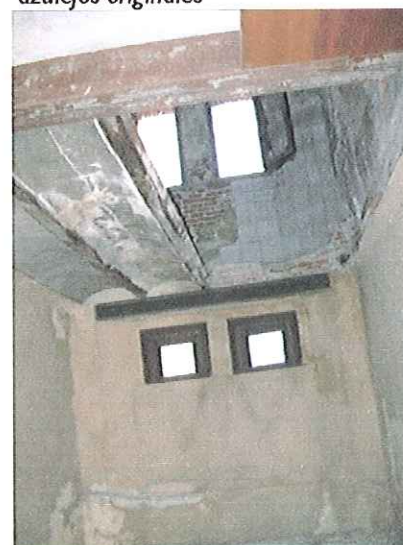
Forjado eliminado entre la segunda y la tercera planta

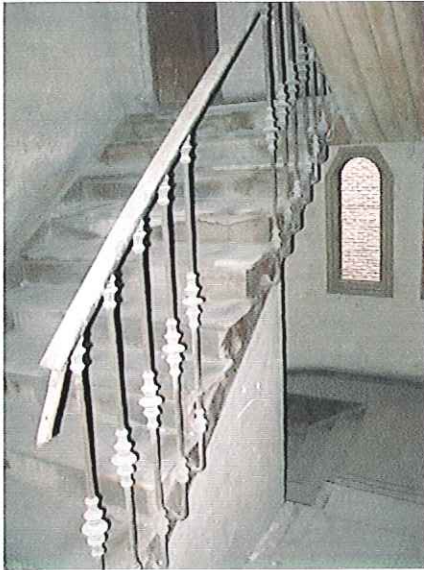
Balaustres desaparecidos en barandilla de escalera principal

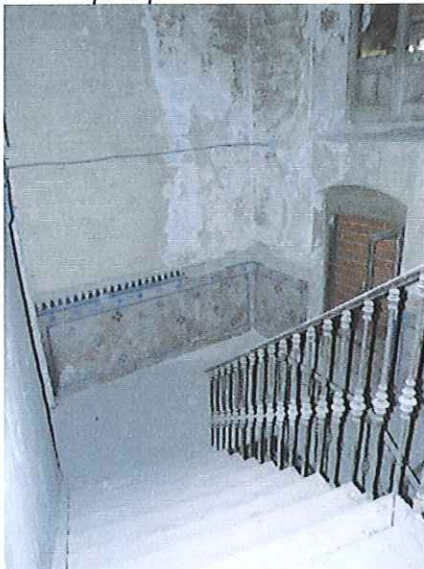
Zócalo de azulejos afectado por la humedad en la escalera principal

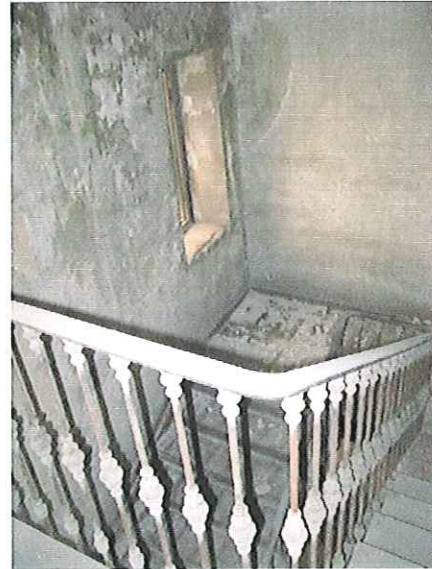
Afección por humedades de los muros de la escalera trasera

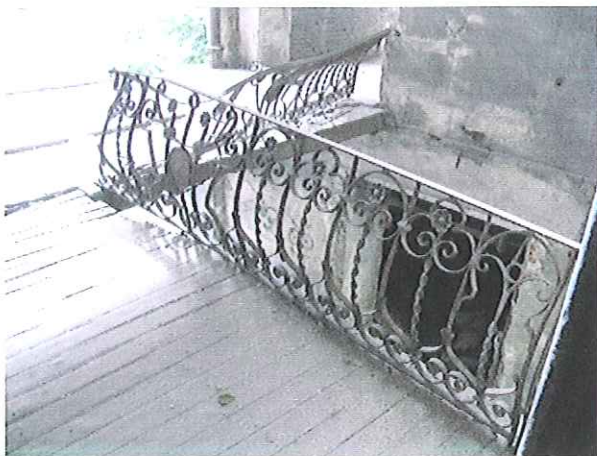
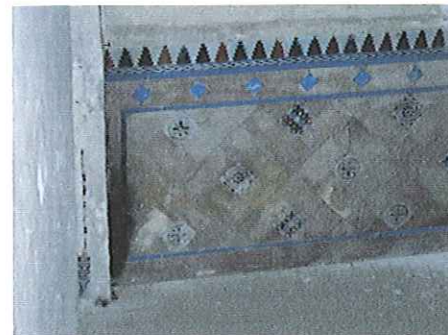
Detalles de azulejos, y de barandillas reaprovechadas del graderío para proteger un hueco abierto en el forjado original
