Mar de Ontígola

Observatorio del Patrimonio

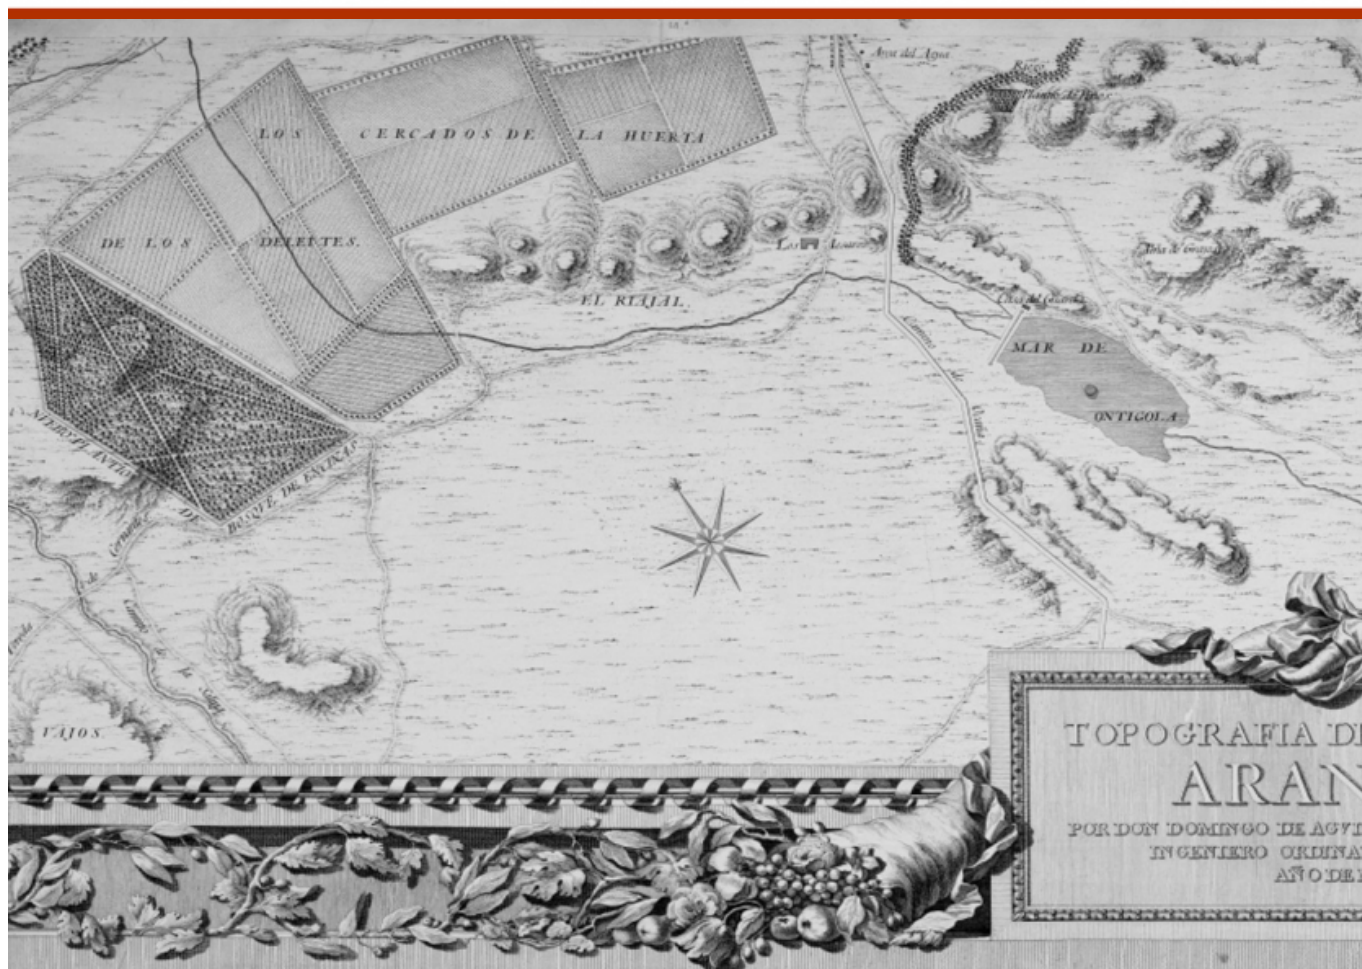
Por desgracia, en la actualidad apenas puede verse nada de esta muralla que fue la primera presa de gravedad con contrafuertes de la Edad Moderna y una de las primeras de terraplén, y durante mucho tiempo la de mayor volumen de agua embalsada, pero que en en la actualidad aparece enterrada hasta media altura y cubierta por una espesísima vegetación de la que apenas asoman algunos estribos semiarruinados y el doble andén superior; aunque todavía funciona la sencilla compuerta manual de desagüe de fondo y el aliviadero de vertido libre, tomado por un machón central de piedra que divide las dos bocas cuadradas de desagüe y sobre el que descansan directamente las losas del pavimento; habiendo desaparecido los pretilos de coronación y el templete barroco que protegía el mecanismo de la compuerta y que todavla asomaba del vaso en algunas fotos de los años cincuenta del pasado siglo.

En proceso de grave deterioro progresivo. El embalse de encuentra casi colmatado de sedimentos e invadido por el carrizo. El dique es apenas visible bajo la maleza y se encuentra en muy mal estado. Los aliviaderos no están preparados para un aluvión.
