### JARDINES DEL MUSEO DEL TRAJE

Durante el mes de noviembre del pasado 2014, en los jardines del Museo del Traje situado en la Avenida Juan de Herrera nº 4 de la Ciudad Universitaria de Madrid, se produjo la tala de numerosos árboles. La zona principalmente afectada es la comprendida entre el edificio del museo, la A-6 y la calle Paul Guinard. La tala indiscriminada de la mayoría de los árboles de esta zona del jardín, ha desvirtuado por completo las intenciones y objetivos del proyecto original del paisajista Leandro Silva, provocando la destrucción del dosel arbóreo que la cubría.

**ANEXO:** imágenes comparativas del jardín trasero en verano de 2010 y después de la tala realizada en noviembre de 2014

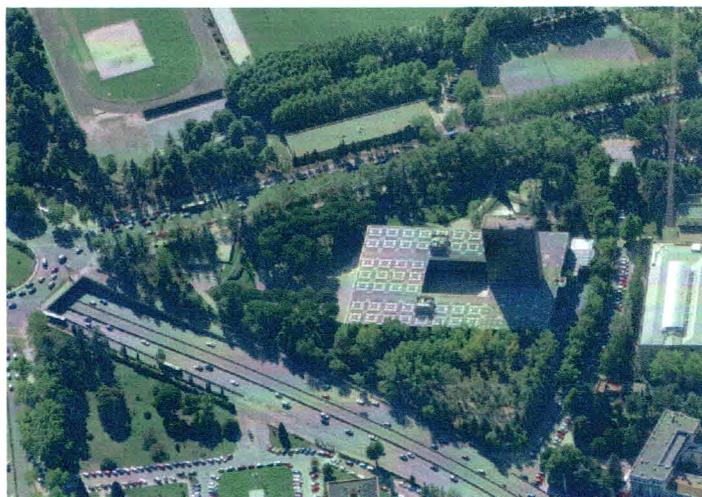
*Vista aérea norte del conjunto del edificio y jardines del Museo del Traje. En primer término se observa ante el edificio el denso dosel arbóreo, desaparecido casi en su totalidad tras la tala de noviembre*

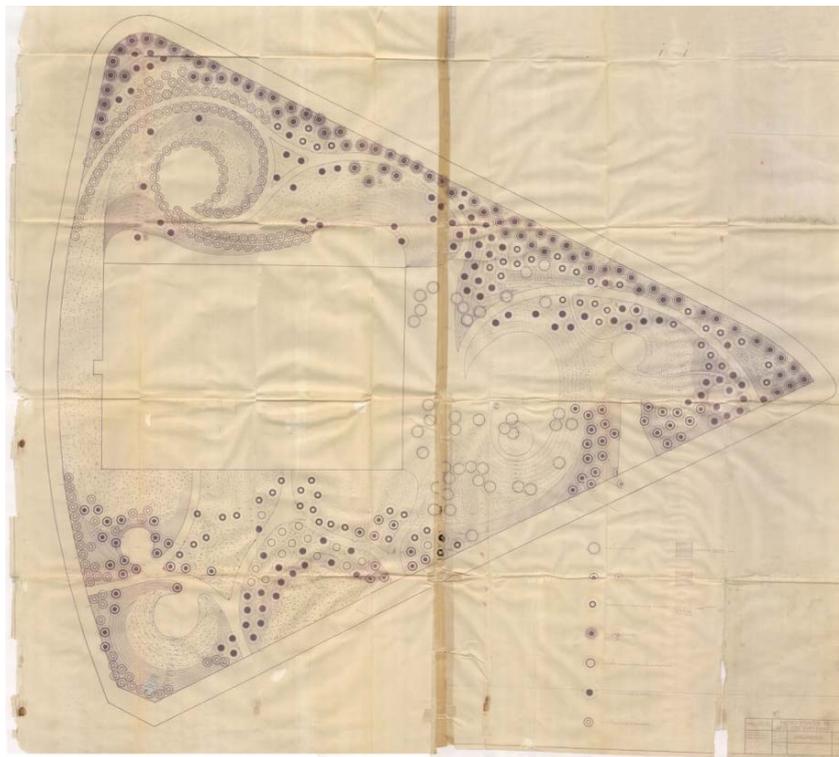
*Planta de los jardines del MEAC. Leandro Silva. 1971. Archivo Leandro Silva. ETSAM*

Según puede verse en la planta del jardín del MEAC dibujada por Leandro Silva, el arbolado se compone de pinos, liquidámbar, cedros, liriodendron, plátanos y chopos. La tala de noviembre ha destruido gran parte de estos árboles, en especial los chopos que dibujaban los contornos curvos y circulares de los senderos y del anfiteatro vegetal trasero y que se recorrían y contemplaban desde ventanales y terrazas del edificio. Actualmente el acceso a la zona del ángulo norte de la parcela está cerrado por vallas móviles que impiden el paso.

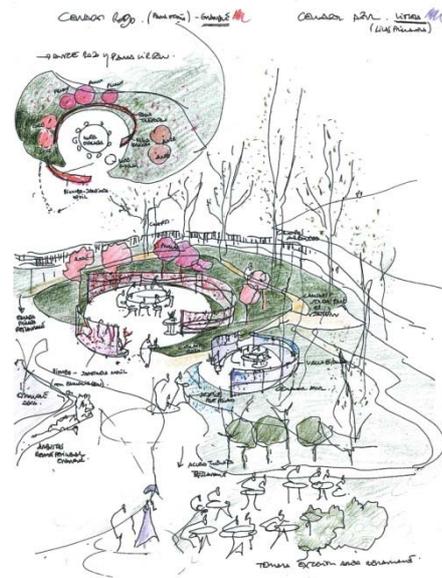
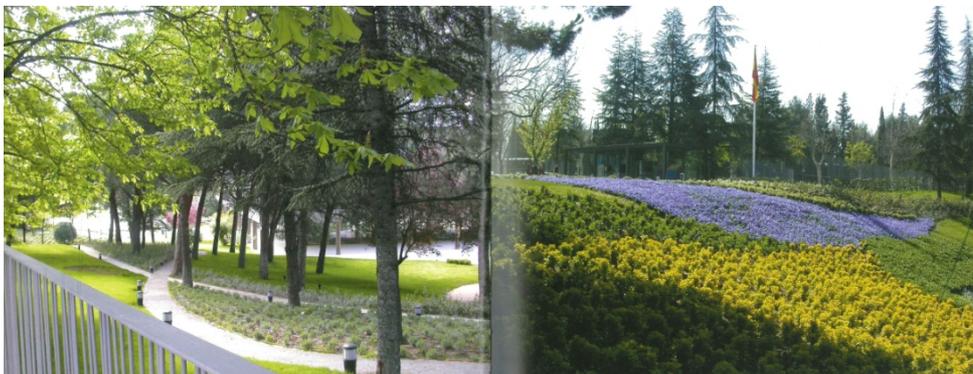
*Rehabilitación de los jardines delanteros del Museo del Traje, por Gazapo-Lapayese, arquitectos*

Las superficies plantadas en el estrato de suelo actualmente han desaparecido o se encuentran visiblemente reducidas con respecto a las del proyecto de rehabilitación de Gazapo-Lapayese. Pero la mayor destrucción se ha producido en toda la banda norte que discurre en paralelo a la A-6. Su aspecto es desolador, las masas arboladas que definían los llenos han dado paso a un gigantesco y yermo vacío en el que remansos y anfiteatros vegetales han perdido todo su sentido; los senderos se han desdibujado y desnudado al perder los árboles de alineación y los contrastes estacionales y volumétricos han dejado de existir. Se desconocen las previsiones de reposición y evolución de estos espacios del jardín, cuyos innumerables tocones

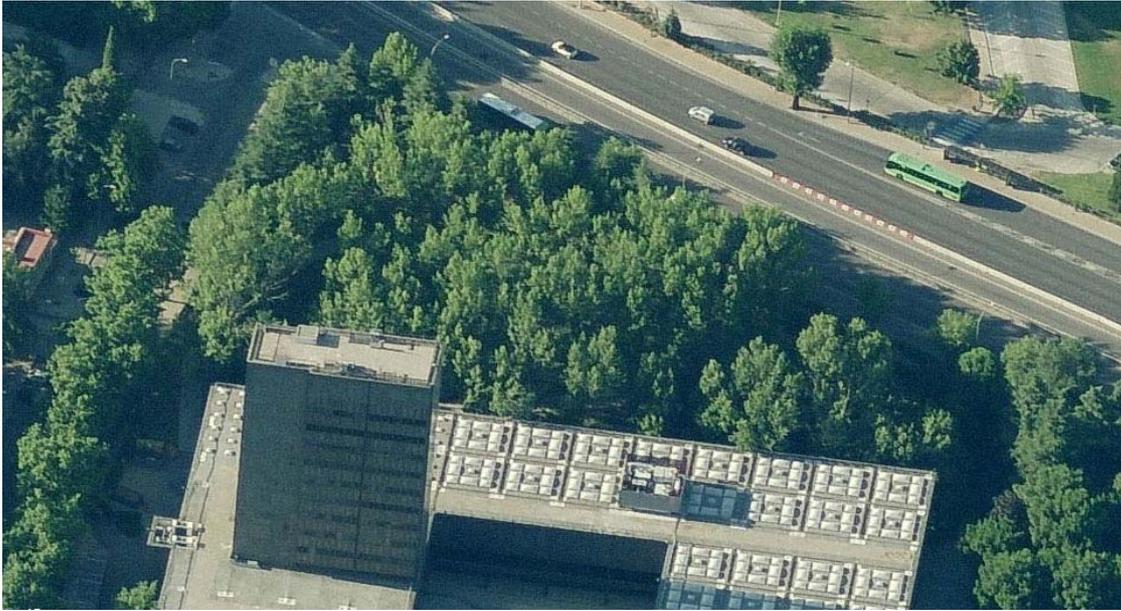
2010

*Imágenes comparativas del jardín trasero antes y después de la tala realizada en noviembre de 2014. En la foto inferior se marca la situación de los tocones de los árboles talados. Fotos: Bing (2010) y Jesús Rodríguez. MCyP (2014)*

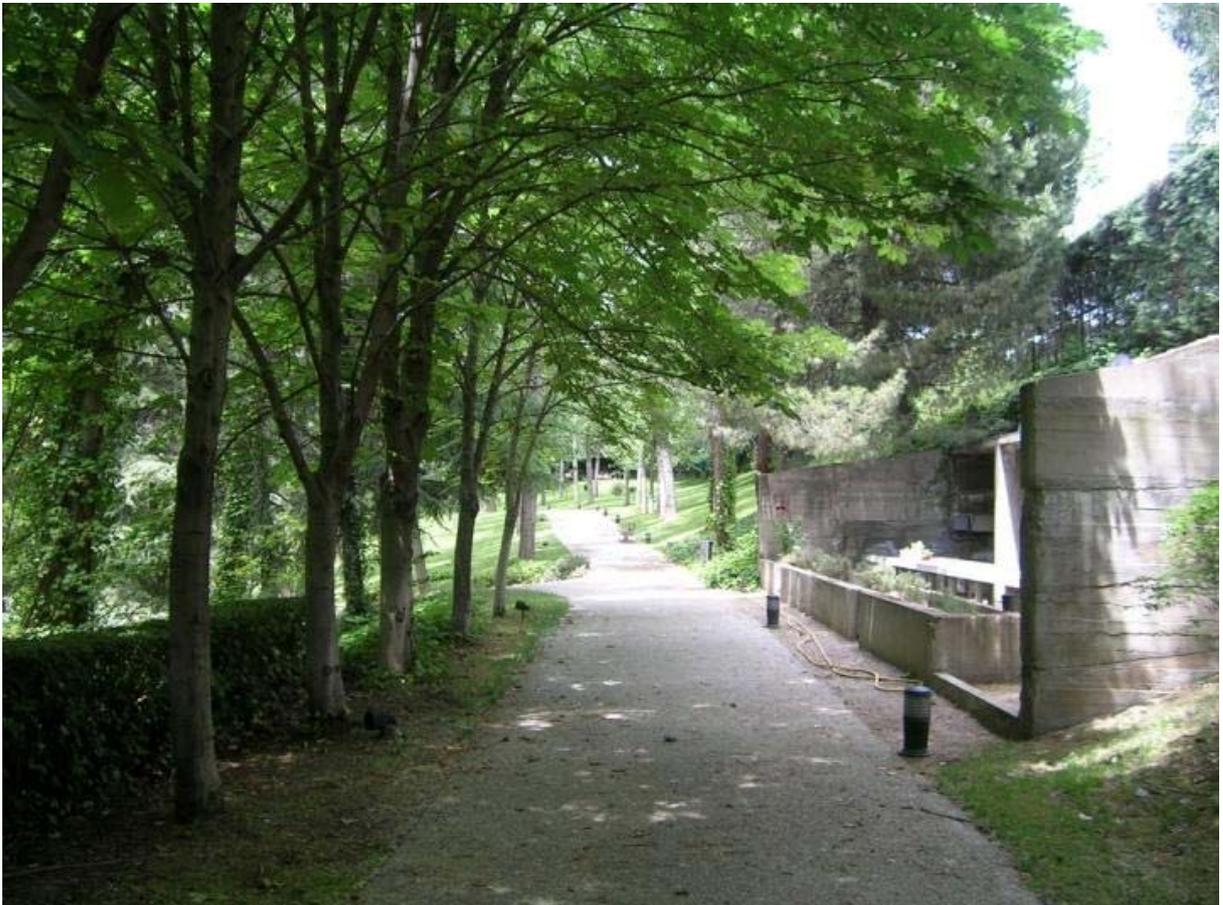
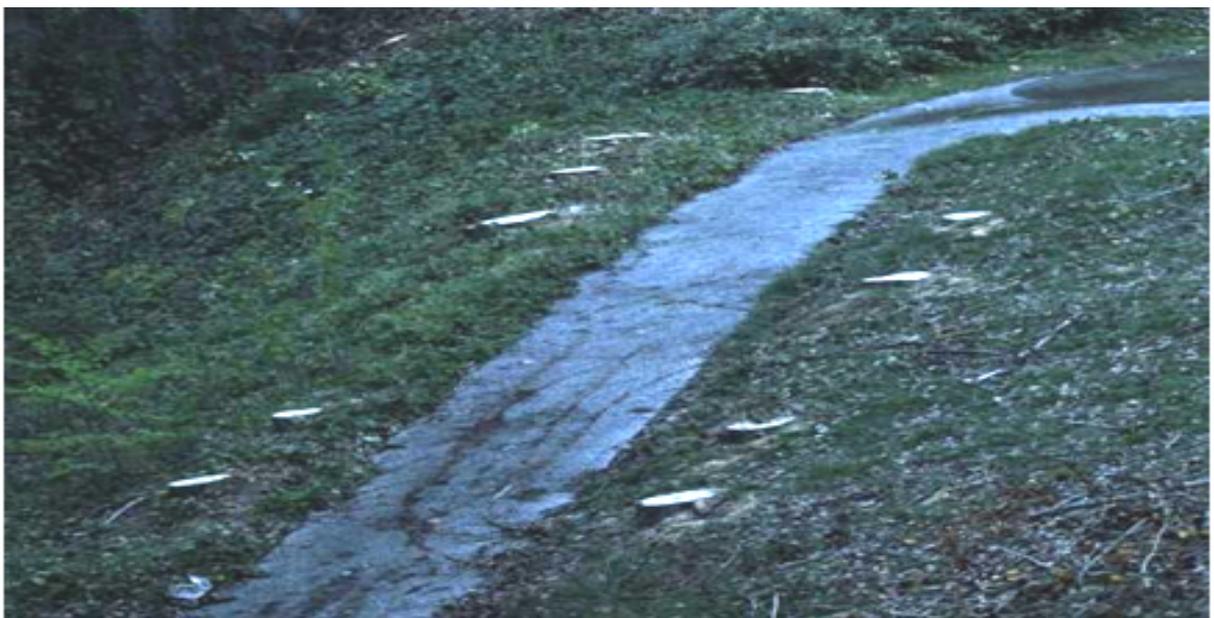
*Tocones de la antigua alineación en un camino*
