**SOLICITUD DE DECLARACIÓN DEL CONJUNTO DE LA IGLESIA SAN MIGUEL ARCÁNGEL, SUS DEPENDENCIAS PARROQUIALES Y JARDINES COMO BIEN DE INTERÉS CULTURAL EN CATEGORÍA DE MONUMENTO**

### DESCRIPCIÓN Y JUSTIFICACIÓN DE LOS VALORES DEL BIEN QUE MOTIVAN SU DECLARACIÓN COMO BIEN DE INTERÉS CULTURAL

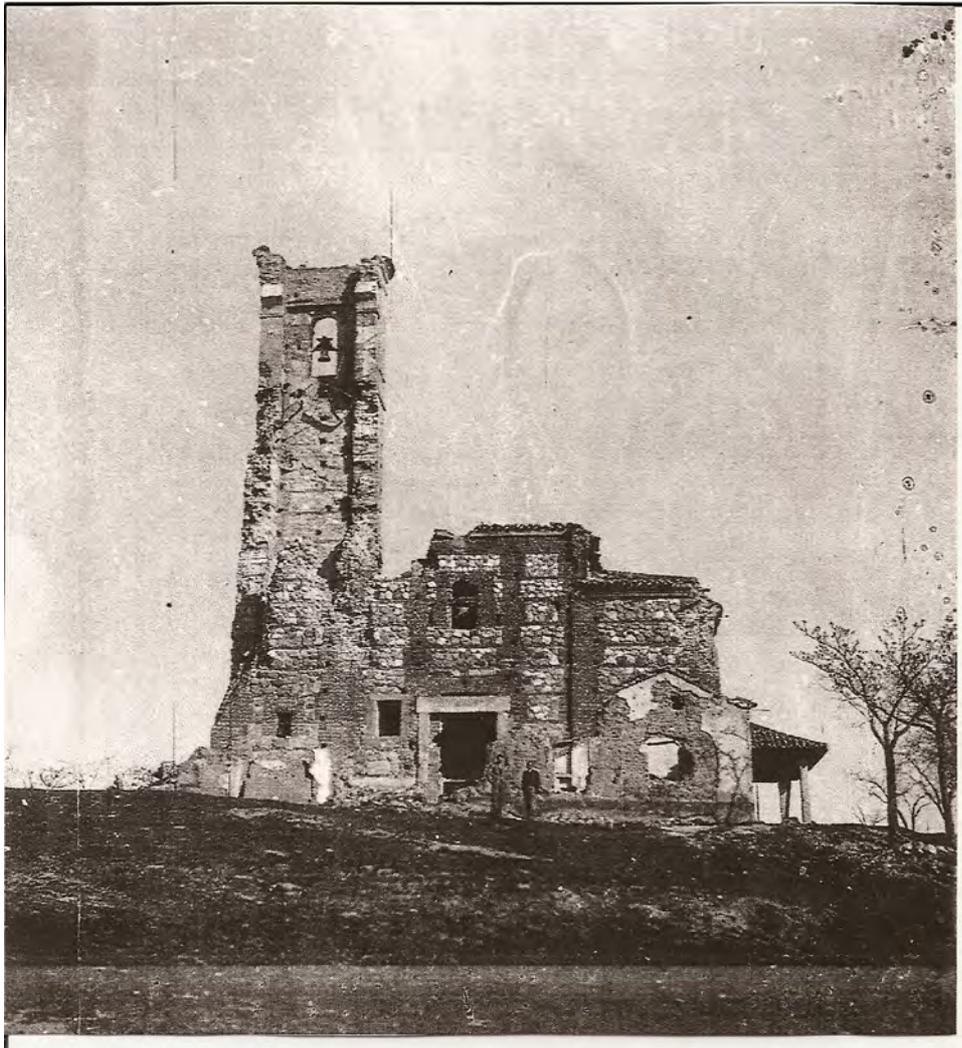
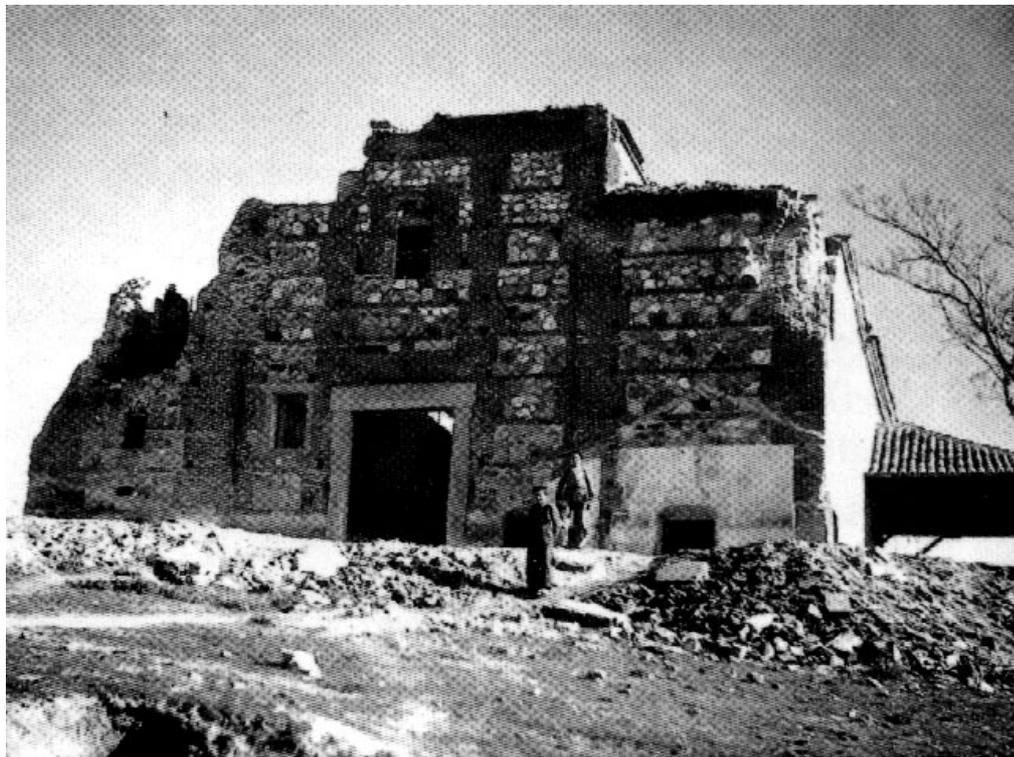
*Fotografías del estado en que quedó la iglesia San Miguel Arcángel después de la Guerra Civil*

Como consecuencia de lo anterior, Las Rozas resultó destruida casi en su totalidad. Al igual que en Brunete, el único edificio significativo que sobrevivió al hecho bélico fue su iglesia, en este caso la iglesia San Miguel Arcángel, que a pesar de todo resultó muy dañada.

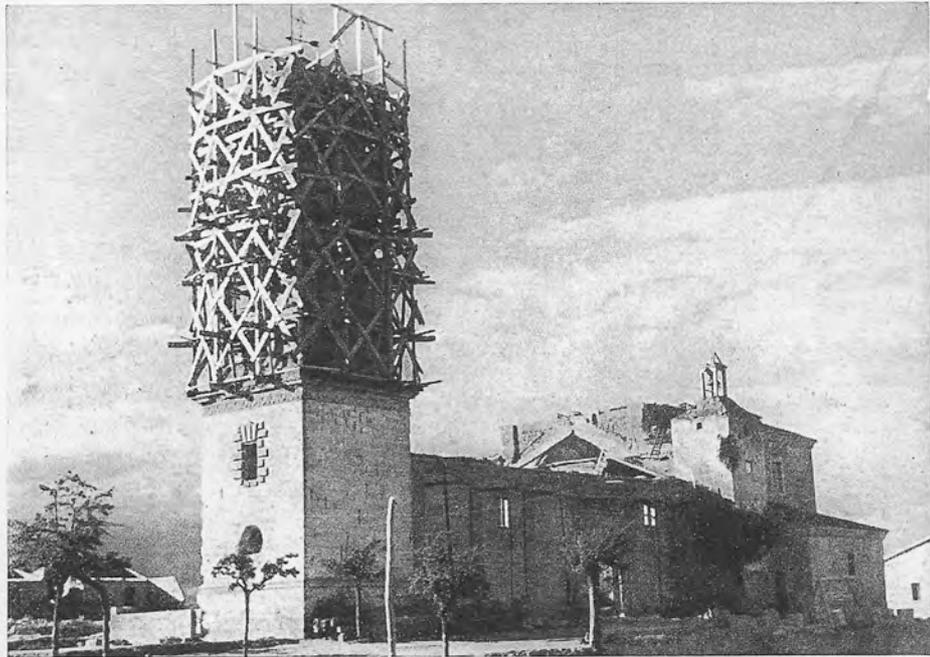
*Iglesia  
reconstruida de  
BRUNETE*

*Página extraída de la revista *Reconstrucción*, Año III, Número 24, Junio-Julio 1942, en la que comparan el estado de reconstrucción de la iglesia San Miguel Arcángel de Las Rozas y la iglesia Nuestra Señora de la Encarnación de Brunete.*

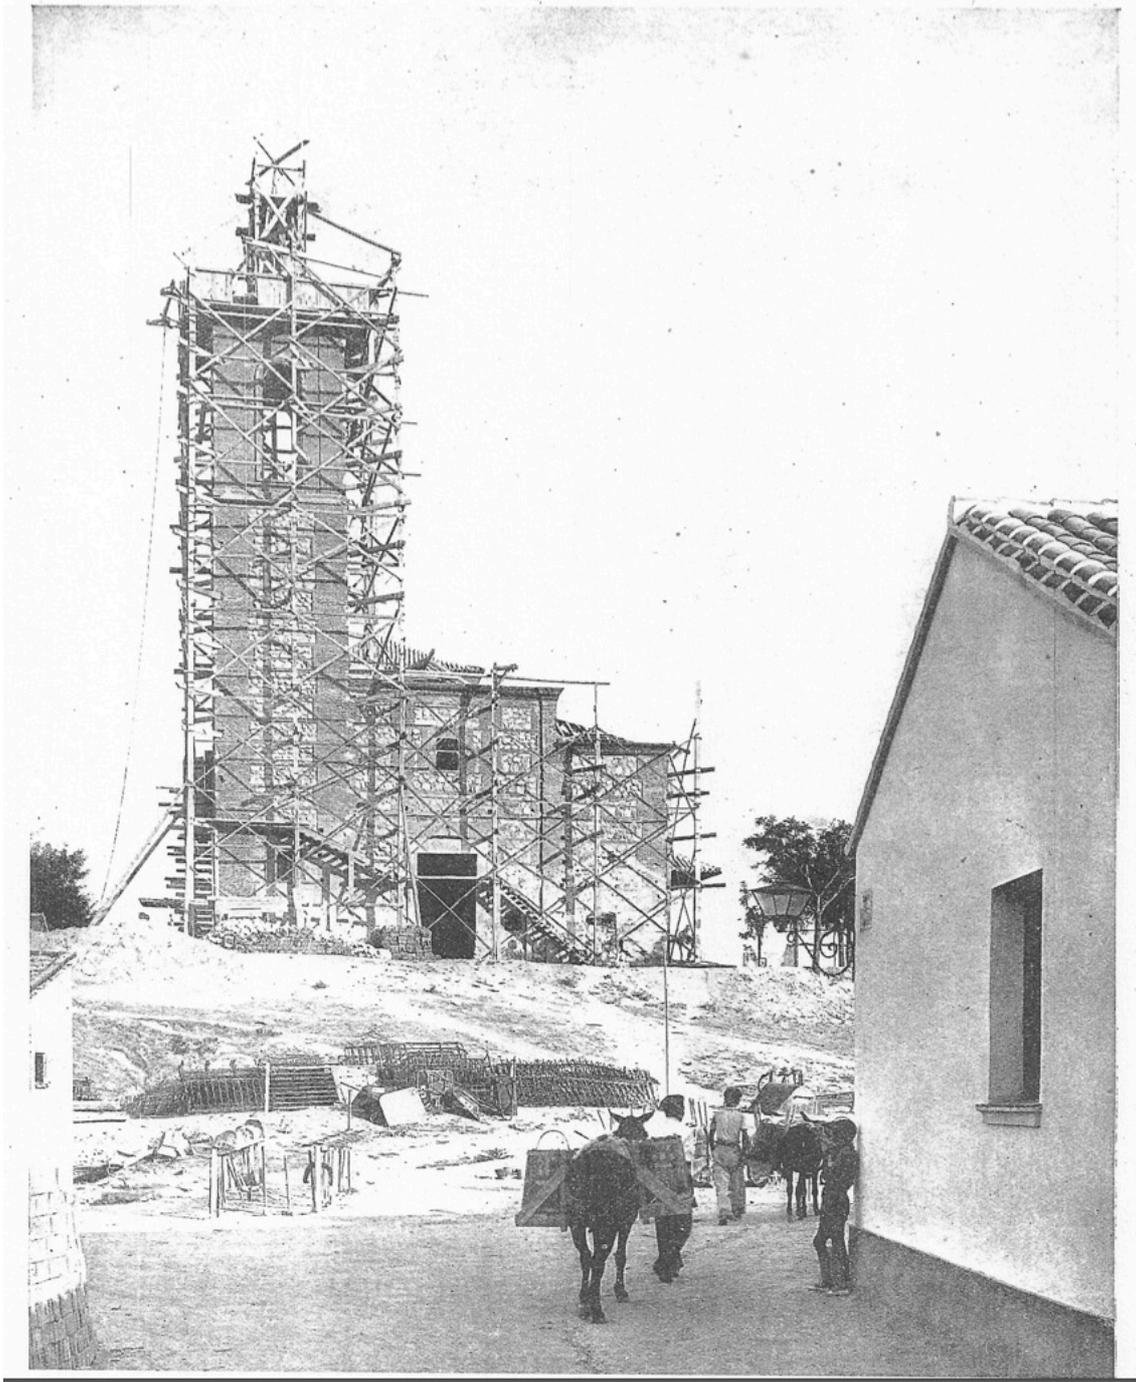
*Obras de reconstrucción de la Iglesia, con su torre de nueva planta.*

*Fotografía de las obras de reconstrucción de la iglesia San Miguel Arcángel extraída de la revista Reconstrucción, Año II, Número 15, Septiembre 1941*

La iglesia San Miguel fue reconstruida en buena parte, iniciándose en el año 1940 y terminándose su construcción en el año 1942. Para potenciar ésta, se desembarazó el terreno adjunto de las construcciones que la rodeaban y se diseñó un conjunto escalonado que constituye, tal vez, junto a la plaza pero por encima de ella, lo más logrado de la actuación de “Regiones Devastadas” y del que forman parte los anexos eclesiásticos (los dos edificios conformados por la Casa Rectoral y dependencias parroquiales)<sup>6</sup>.

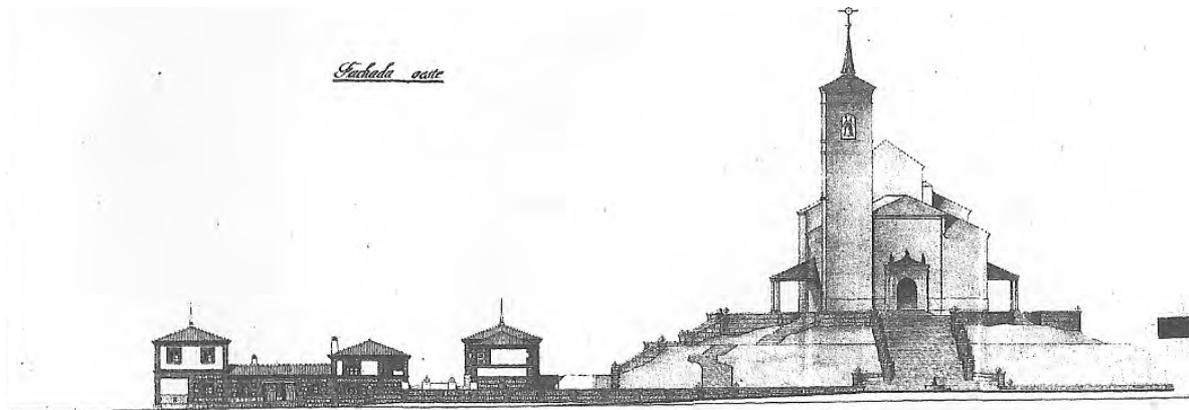
*Fachada oeste del conjunto de la Iglesia, dependencias parroquiales y viviendas de la calle Escalerilla.  
1944. A.G.A. Regiones Devastadas*

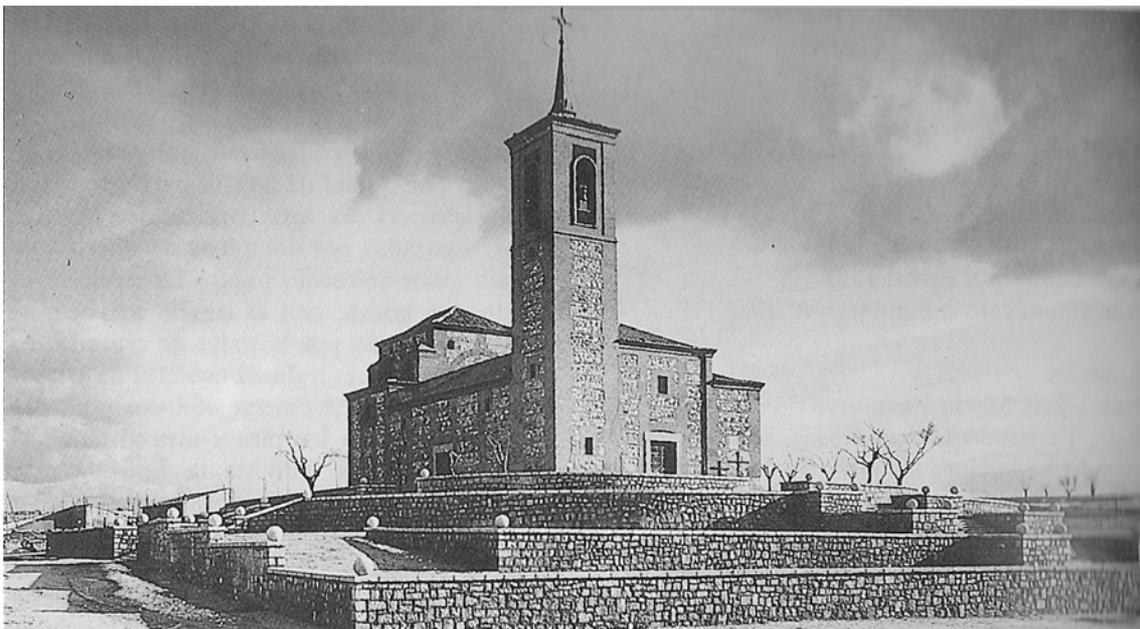
*Foto del conjunto de terrazas escalonadas comunicadas por escalinatas que se construyó para potenciar la imagen emblemática y hegemónica de la Iglesia*

La colina en que se asienta fue tratada con eficacia, definiendo una serie de terrazas comunicadas por escalinatas, para lo que previamente hubo de desembrazar al terreno adjunto de las primitivas construcciones que ceñían la iglesia. El templo recuperó así su imagen arquitectónica y su sentido emblemático y hegemónico en el paisaje urbano del entorno de la colina<sup>7</sup>.

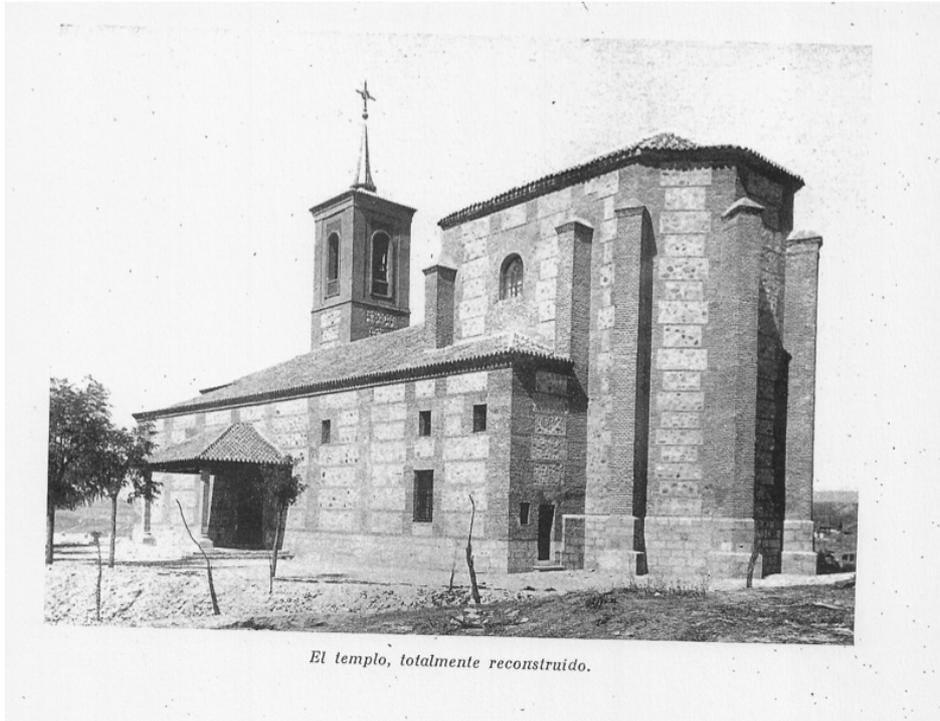
Es una construcción de tres naves, separadas por columnas de sillería que forman arcos de medio punto. La cabecera es típicamente gótica, con la capilla mayor y el crucero rematado por bóvedas de crucería. El techo de la nave central está cubierto de artesanado.

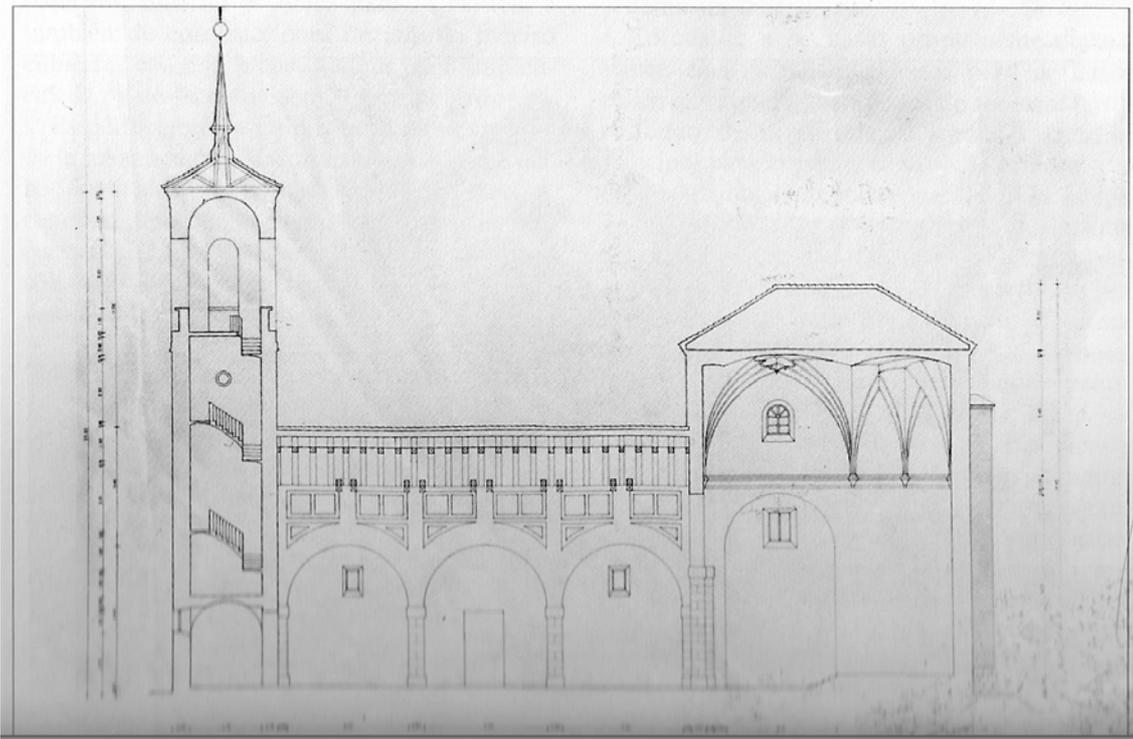
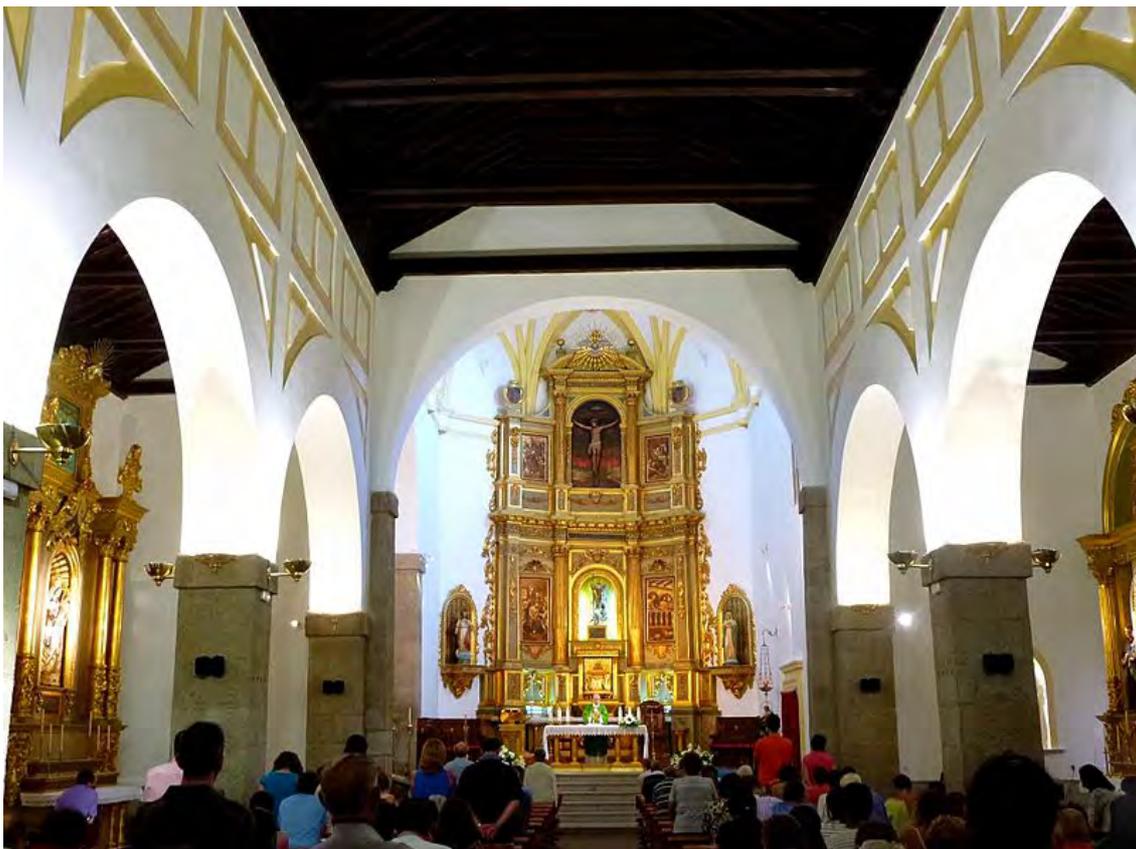
Cuenta exteriormente con dos portadas adinteladas, una a los pies y otra al lado del Evangelio. La del lado de la Epístola está formada por un arco de medio punto y va precedida de un pórtico. A los pies se levanta la torre, construida en mampostería y ladrillo.

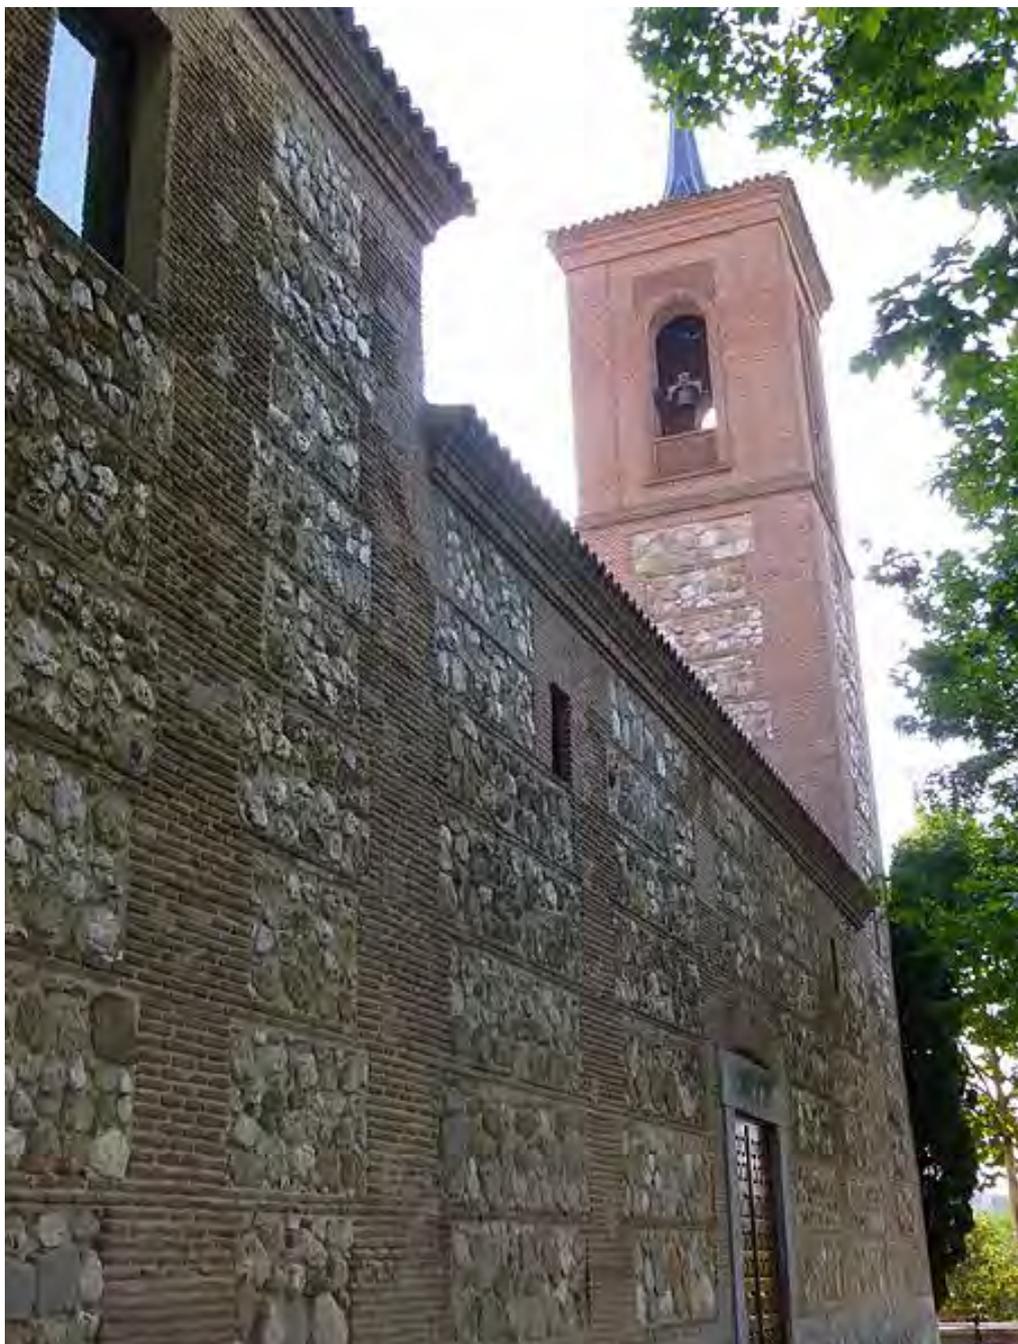
Las texturas externas evidencian el estilo y los sistemas constructivos de referencia. Sobre un zócalo o peana de piedra se disponen amplios lienzos casi ciegos, combinando apilastrados, recercados de huecos e impostas de ladrillo paños revocados o pétreos en los que aparecen las clásicas y características verdugadas de ladrillo.

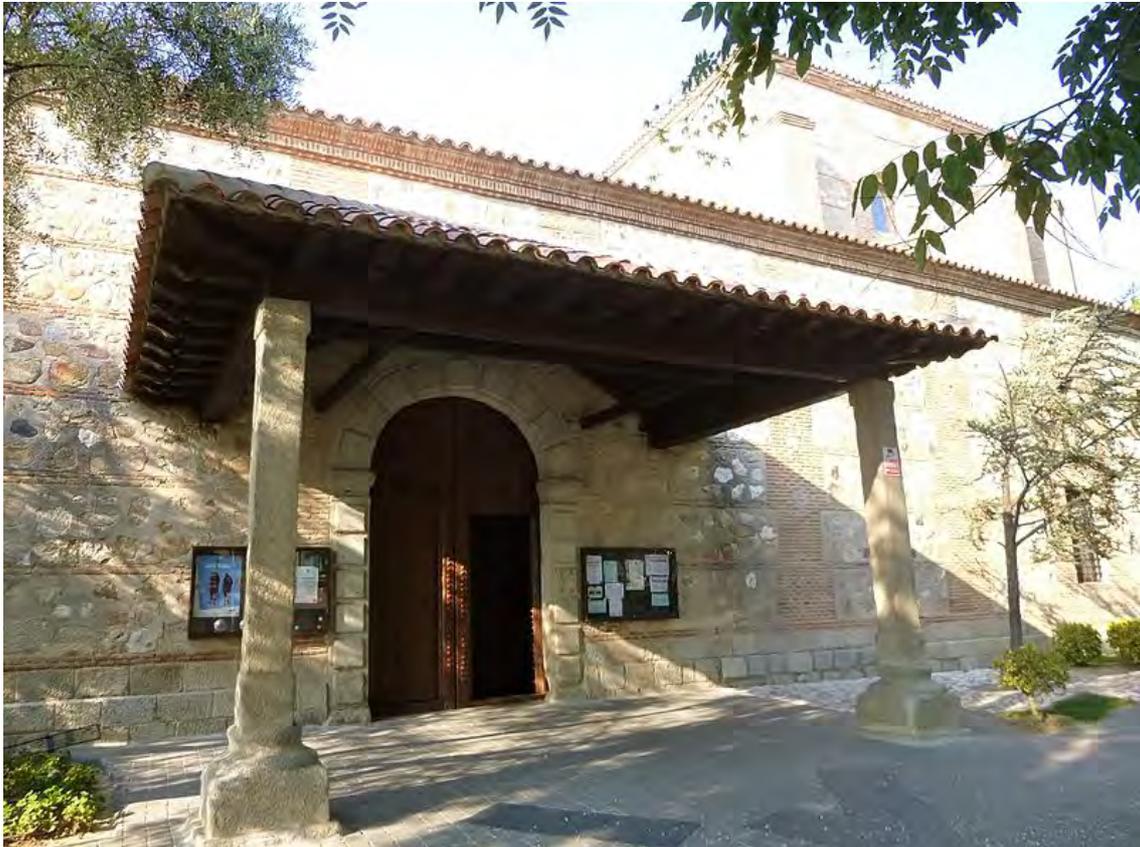
El lado sur, el más alto, podía proporcionar un acceso casi directo, ya que la iglesia solo se eleva ligeramente sobre el nivel de la avenida del borde.

Sin embargo, los otros dos –actual avenida de la Constitución, antigua avenida del Generalísimo, que desciende hasta la plaza Mayor desde la carretera de El Escorial y actual calle Real, antigua avenida de José Antonio- quedaban a un nivel mucho más bajo, por lo que en ambas vías se procedió a realizar sendas intervenciones a base de escaleras (aunque se proyectaron fuentes nunca llegaron a efectuarse).

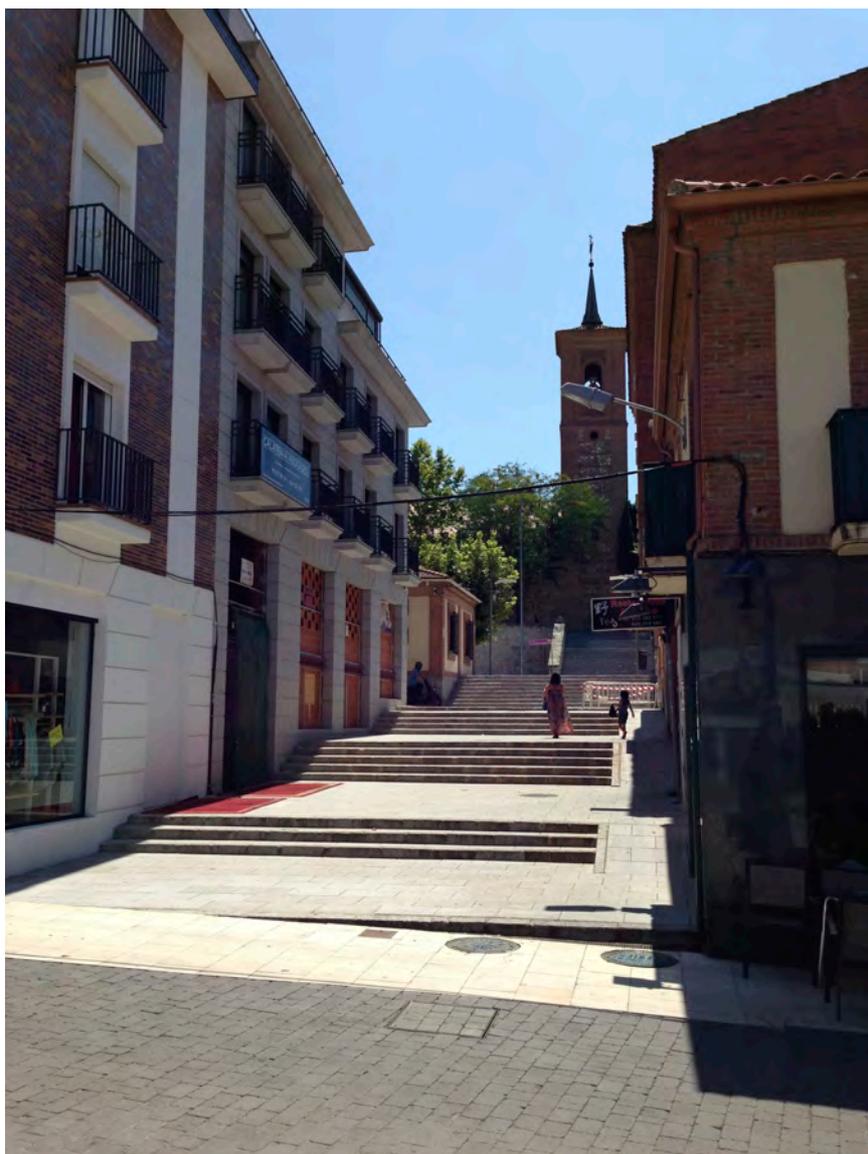
*Vista de la calle Escalerilla desde la calle Real, al fondo la iglesia San Miguel y la Casa Rectoral (a la izquierda)*

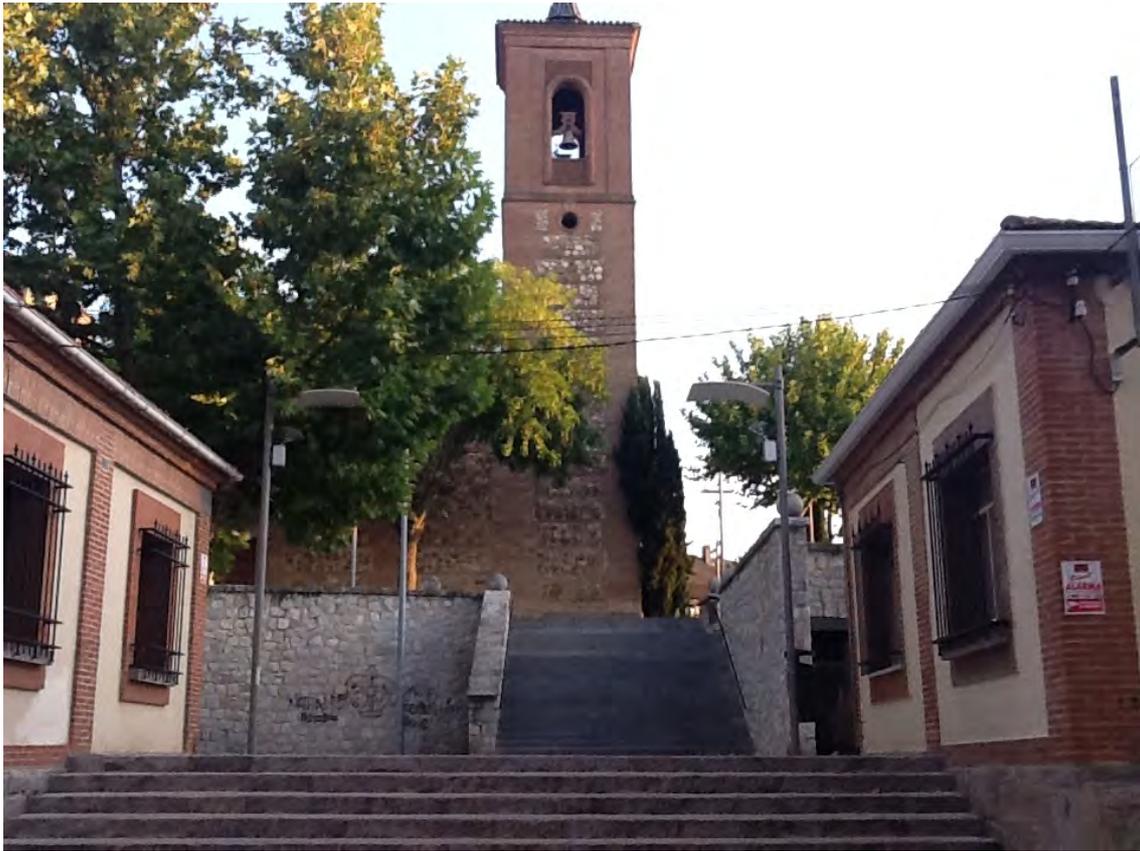
*Foto de la Casa Rectoral (izquierda) y salones parroquiales (derecha) en la cúspide de la calle Escalerilla, enmarcando la torre de la iglesia San Miguel. Vista desde la calle Real*

Estos locales religiosos anexos al templo, cada uno de ellos situados simétricamente a cada lado de la calle Escalerilla, eran la Casa Rectoral, edificio dotado de jardín (a la izquierda de la calle Escalerilla), y el Centro de Acción Católica, con salón de actos (a la derecha de la calle Escalerilla).

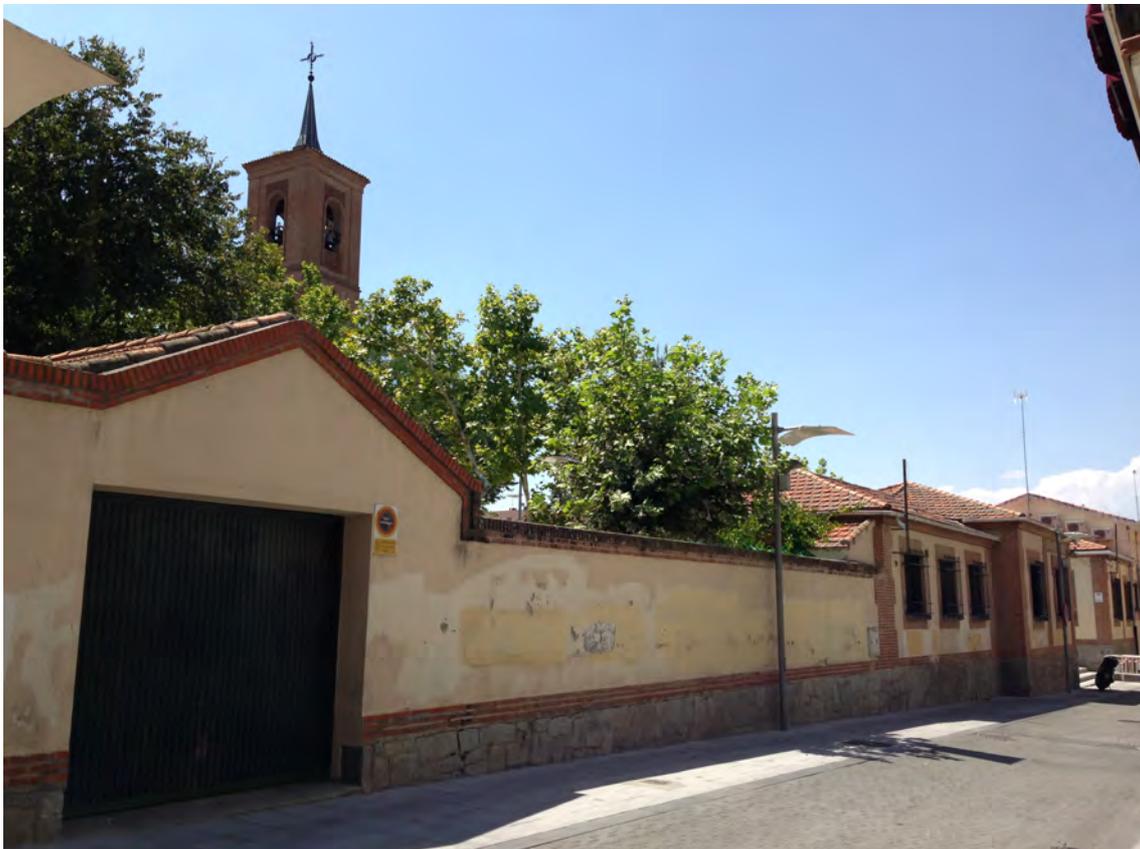
*Foto de la Casa Rectoral de la iglesia San Miguel*

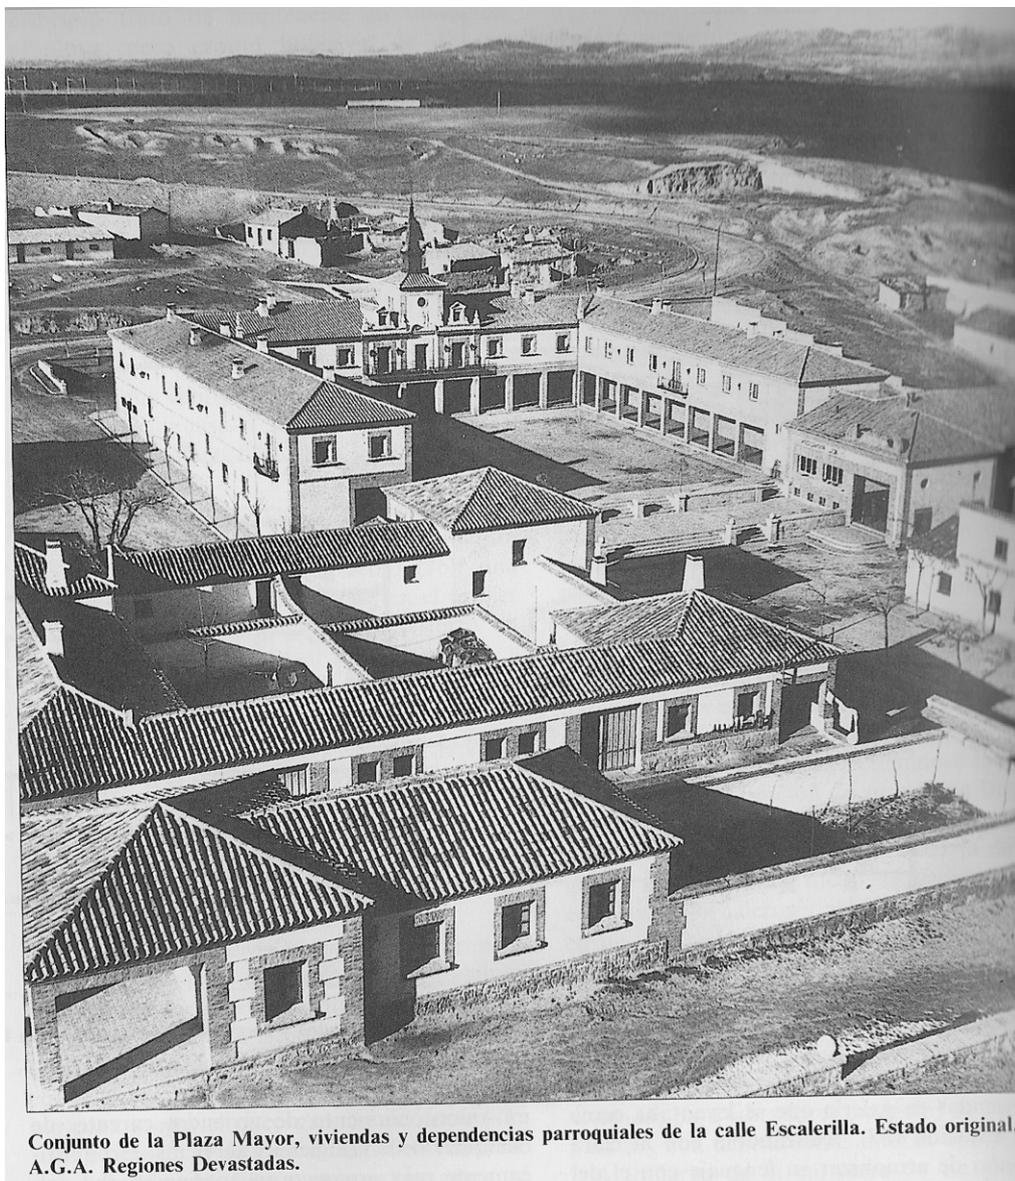
Conjunto de la Plaza Mayor, viviendas y dependencias parroquiales de la calle Escalerilla. Estado original. A.G.A. Regiones Devastadas.

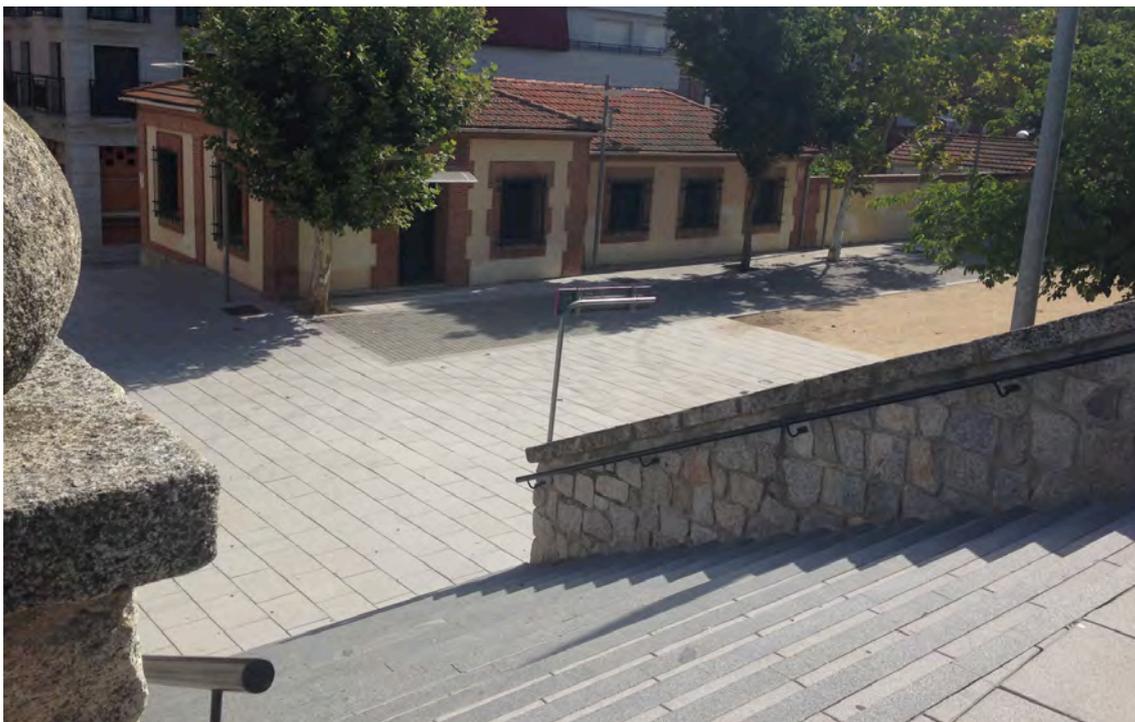
*Foto de la Casa Rectoral de la iglesia San Miguel*

Dichos edificios combinan en el exterior los paños encalados y tintados con verdugadas y cornisas y esquinales de ladrillo a cara vista, empleando también en huecos, machones y dinteles. En cuanto a su modo de construcción, llevaban cimentación de hormigón en masa con mortero de cemento, fábrica de ladrillo con mortero en muros de carga y medianerías, forjados con viguetas de madera, tablero y enjuntado, cubierta de teja sobre armadura de madera de par y picadero y entablado, solado de baldosín hidráulico sobre solera de mortero de cemento y carpintería de madera pintada al óleo.

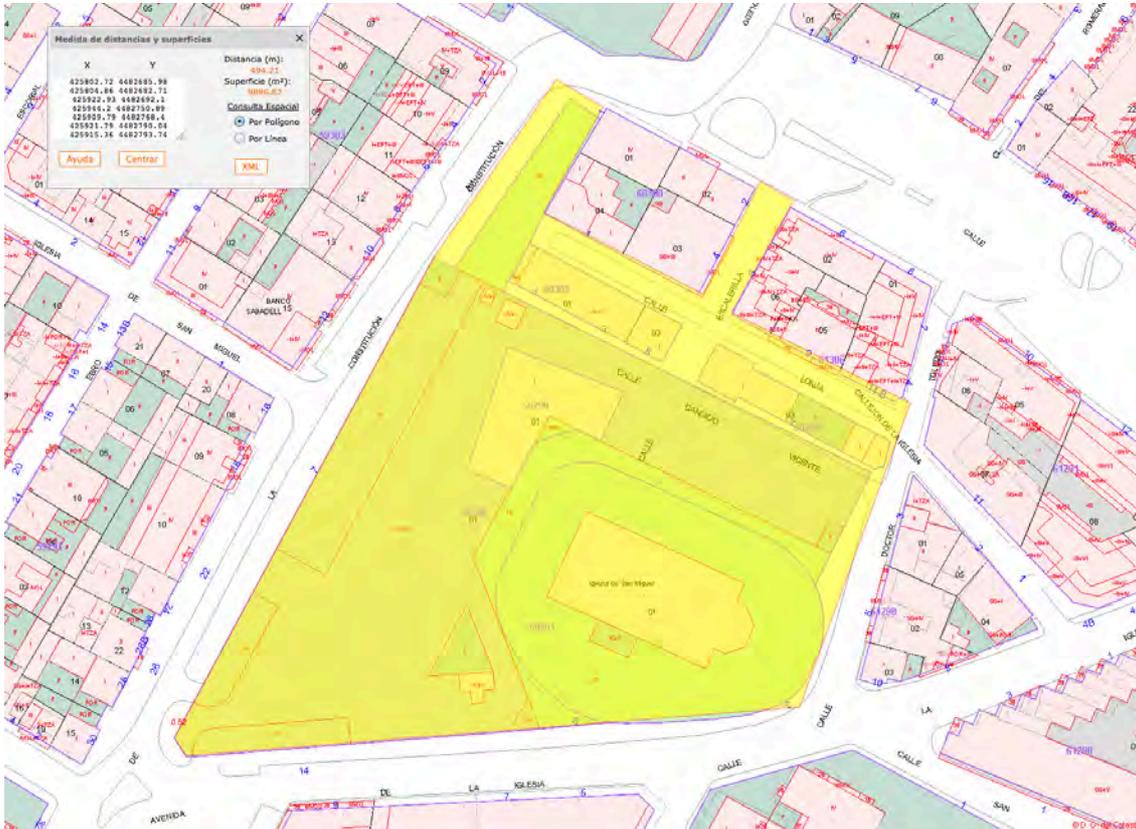
La descripción gráfica de la delimitación del bien es la que figura en el plano de situación adjunto:

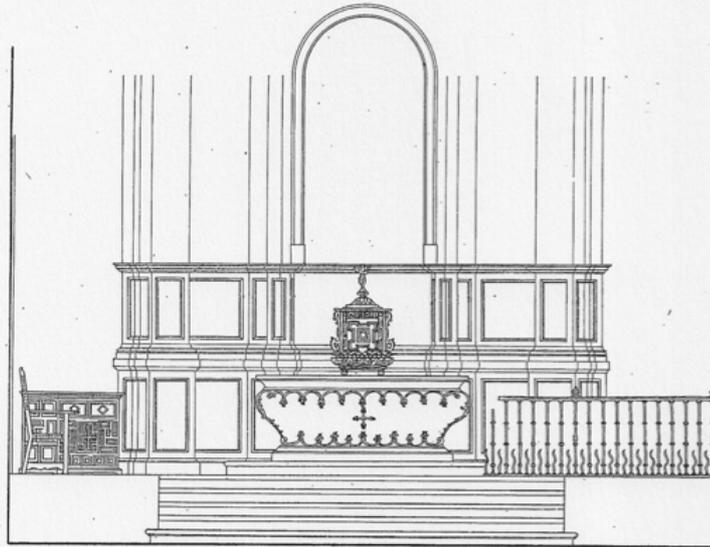
*Iglesia Parroquial de San Miguel en Las Rozas*  
*Reconstrucción*  
*Detalle de la decoración del Presbiterio*

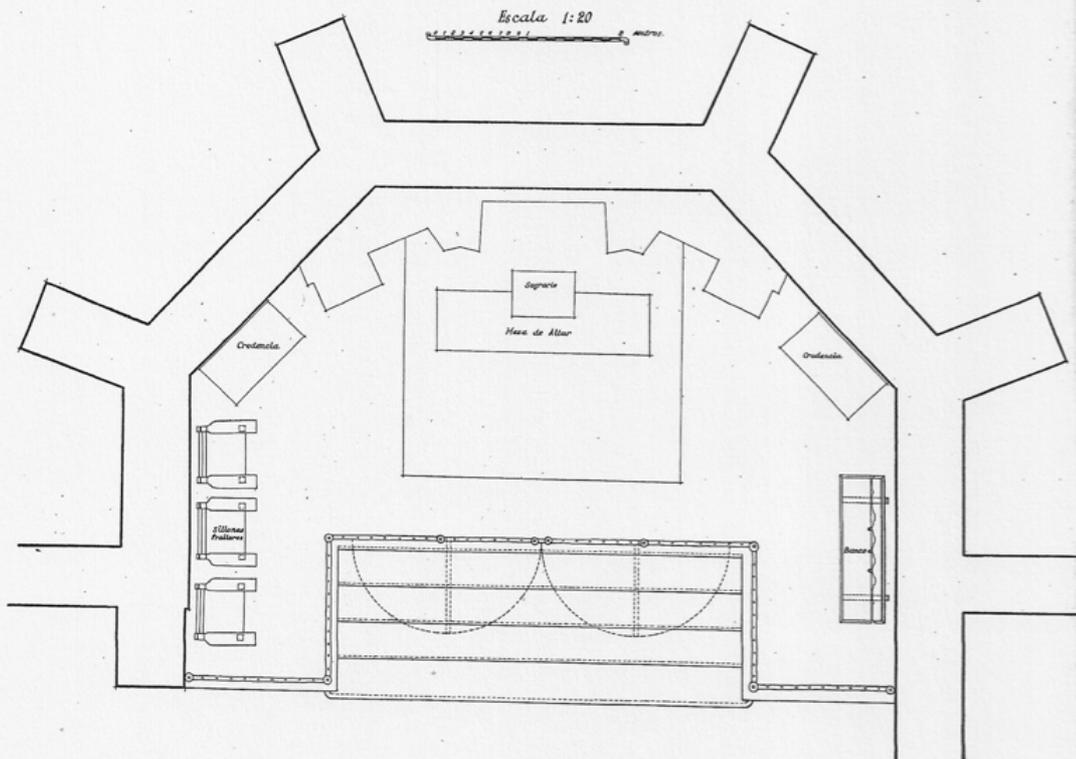
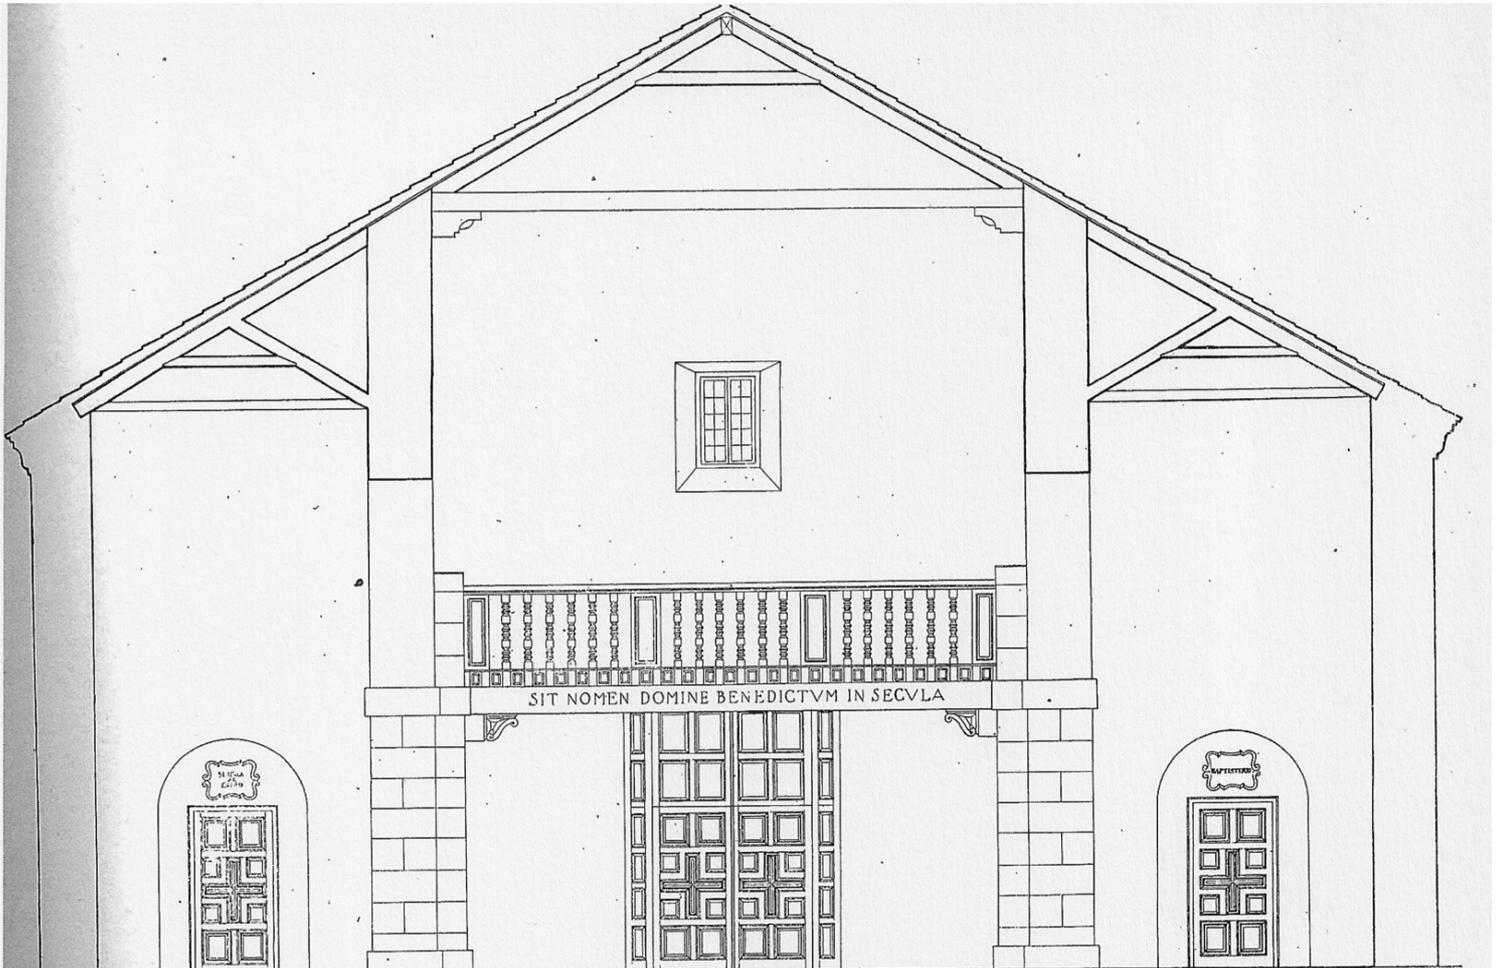
Iglesia Parroquial de San Miguel en Las Rozas  
Proyecto de reconstrucción del coro

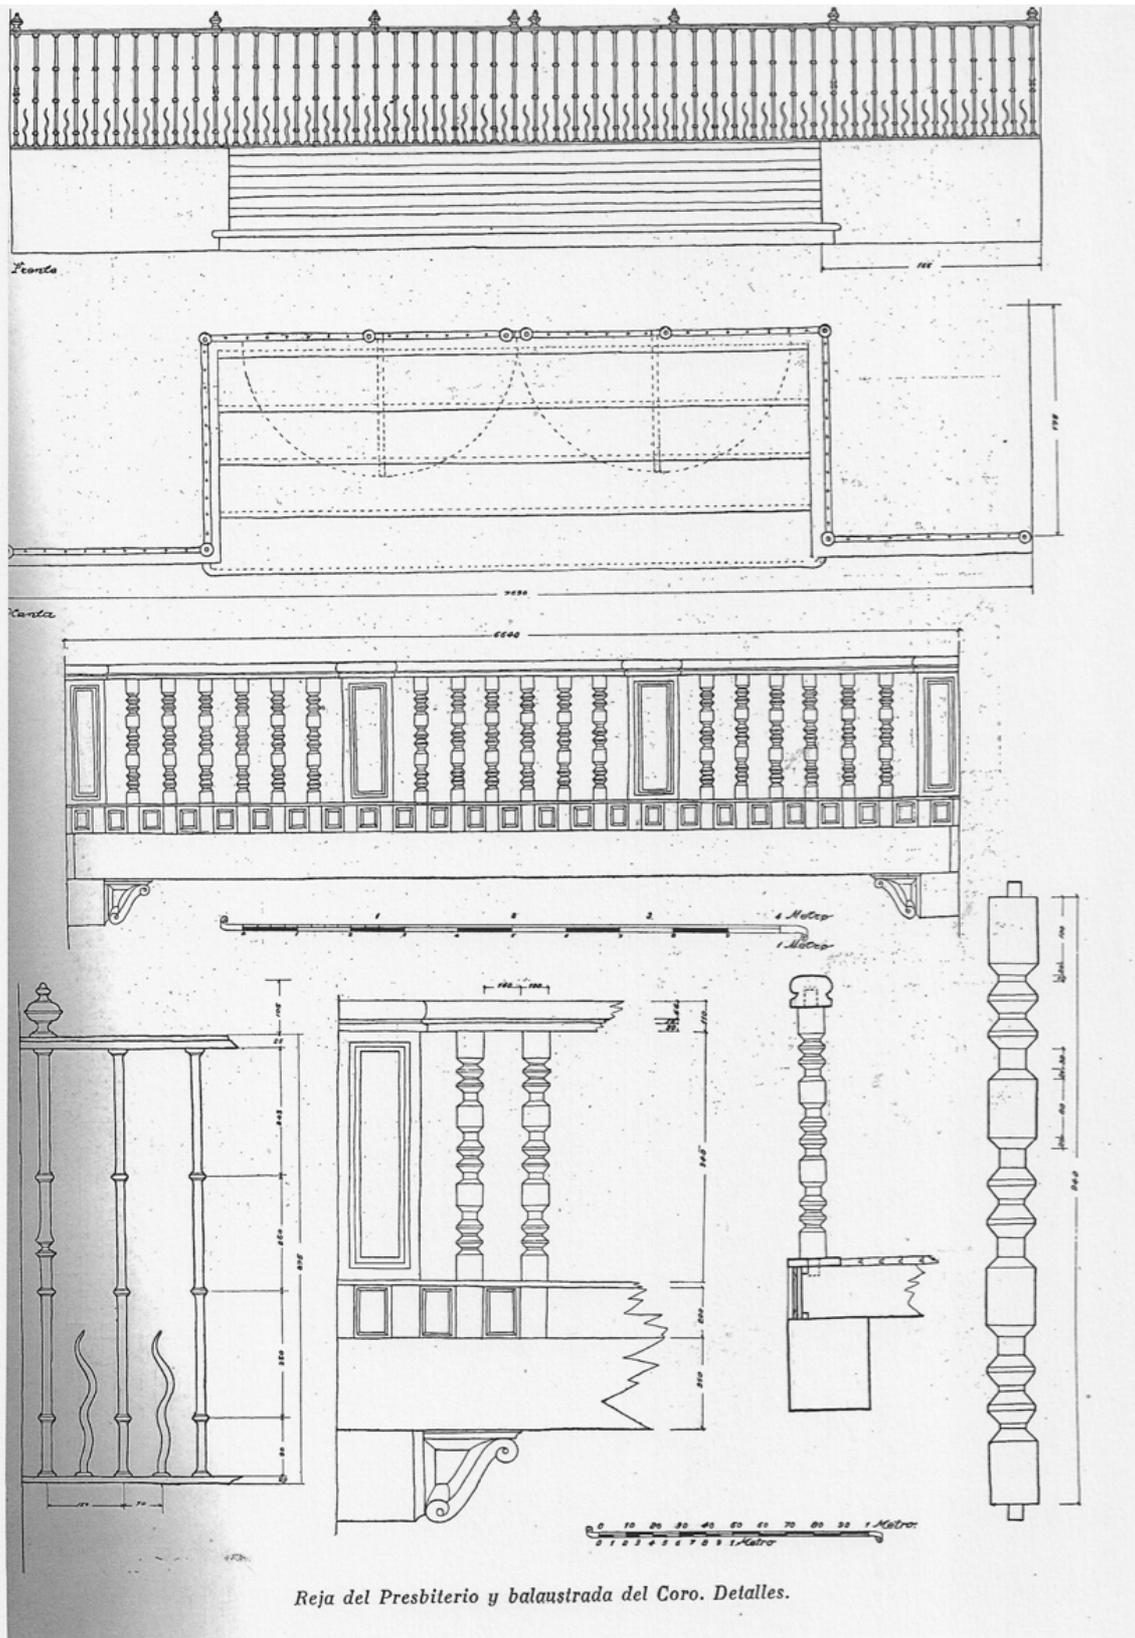
Reja del Presbiterio y balastrada del Coro. Detalles.

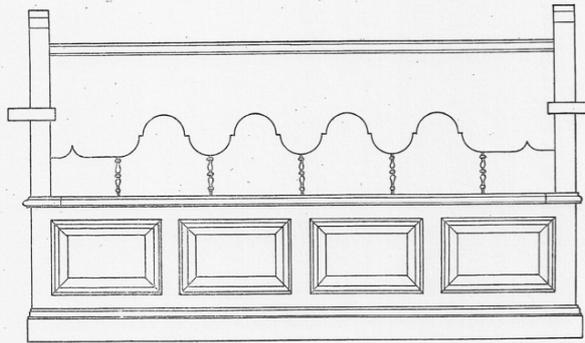
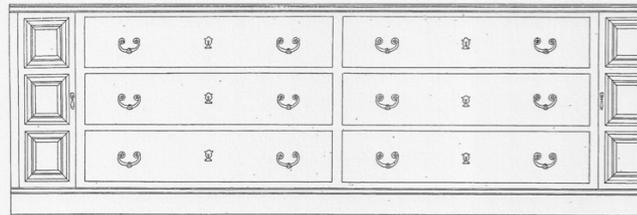
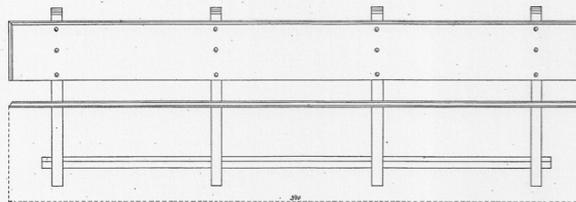
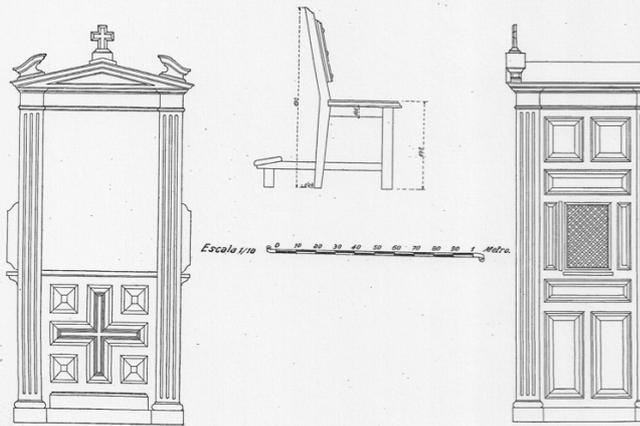
Banco-arca para la Iglesia de las Rozas.
